# 岡崎城跡月見櫓発掘調査 現地説明会（H29.9.2）

岡崎市教育委員会

〔発掘調査〕：平成29年8月14日～平成29年9月22日（予定）

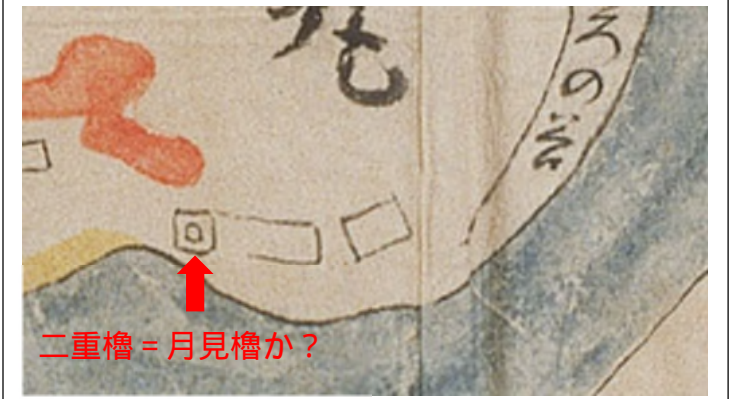
図2 前本多家時代

●前本多家時代（江戸時代前半）

建物配置を描いた絵図によれば、2階建ての建物と脇多門櫓が描かれる。2階建ての建物が月見櫓であれば江戸時代の初めには存在していた事になる。ただし、古写真の月見櫓が江戸時代初めからずっと建っていたものとは考えがたい。

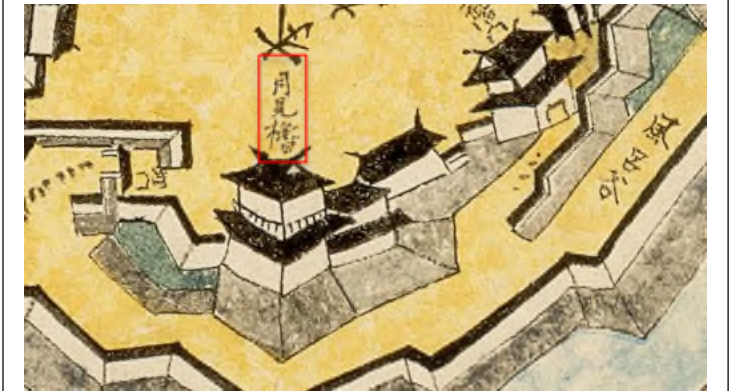
図3 後本多家時代（1781年写し）

●水野家～後本多家時代（江戸時代前半～末）

水野家時代には二重櫓が描かれており、月見櫓である可能性が高い。後本多家時代の絵図（1781年写し）に「月見櫓」と明記されるものがあり、江戸時代後期には月見櫓として確実に存在したといえる。また、脇多門櫓（二重櫓）、平櫓、風呂谷門も描かれており、詳細がよくわかる。

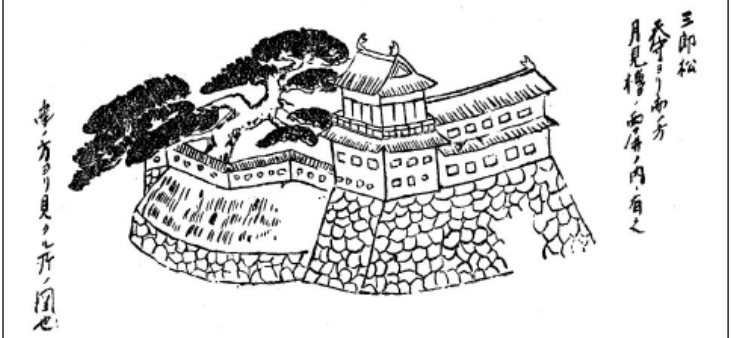
図4 松下鳩台の描いた月見櫓（後本多家時代・江戸時代後期）

江戸時代後期の岡崎藩士・松下鳩台（1771～1849）により月見櫓が描かれている。月見櫓は重箱櫓（総二階造り・1階と2階の平面が同規模）であること、屋根の両端には鯨（しゃちほこ）が載ること、2階には高欄が表現され月見の場であったこと、1階には窓や防御用の狭間があったことなどが分かる。

脇多門櫓も二階造りで、同様に鯨を載せるが月見櫓のような開放的な空間はなく、壁に四角い窓（狭間）が描かれるのみで、防御施設としての櫓である。月見櫓西側に延びる堀は曲輪の地形に合わせて折れながら延び、壁には狭間が切られている。

松下鳩台の描いた月見櫓（図4）と特徴がよく似ることから、古写真に写る月見櫓は少なくとも江戸時代後期には建てられていた可能性が高い。

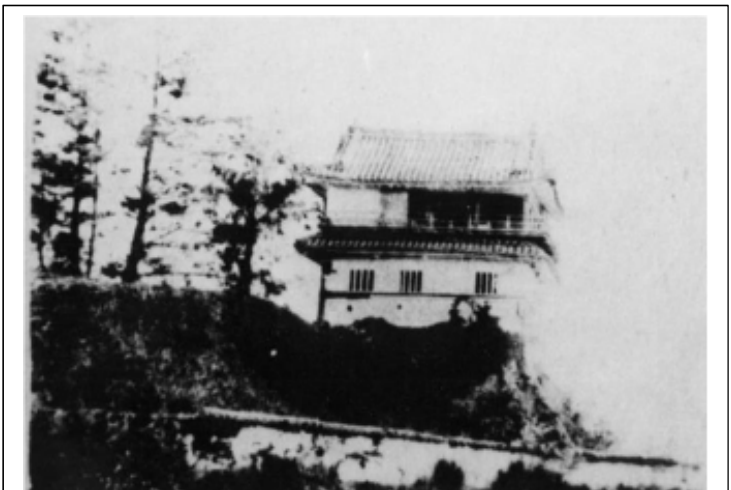
写真1 明治5年（1872）頃の月見櫓の西面

廃城令により解体される前の姿を写した古写真（明治5年頃）からは、重箱櫓で2階の南半が板戸で開放されていることや、高欄が廻ること、1階は格子窓や狭間があることなどがよくわかる。

その他、月見櫓西側（写真左側）には堀がなく、月見櫓東側（写真奥）には脇多門櫓もないことから、それぞれ月見櫓とは解体時期が異なる可能性が高く、江戸時代末期に既になかった可能性もある。

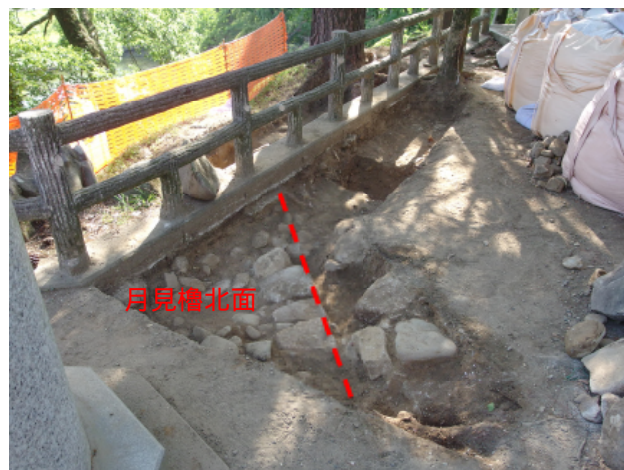
写真2 トレンチ 全景（東から）

月見櫓の西側に位置し、絵図では月見櫓から延びる塀（土塀もしくは築地塀）が描かれている。

発掘調査では塀の基礎となる石列を確認することを目的としたが、石列は確認されず塀の形式（土塀もしくは築地塀）について明らかにすることができなかった。

調査区の東端部で月見櫓の北面の基礎石積みと思われる石列が確認された。

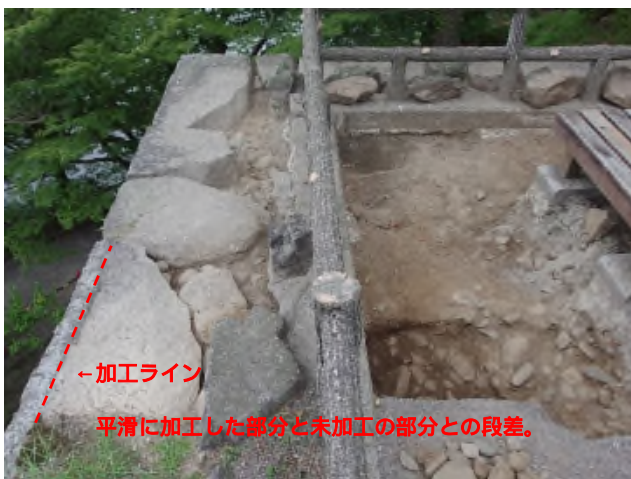
月見櫓の平面積の約2/3を調査した。櫓の南・西面にあたる櫓台石垣の天端石材に建物の土台木を載せるための加工痕跡が確認された。東面では基礎石積みを確認されたが、調査区外へ延びるため、北面に折れる地点は確認できていない。調査で確認された月見櫓の規模は、東西（桁行）約6.2m、南北（梁行）（トレンチで確認した北面の基礎石積みで計測）8.7mを測る。

写真3 櫓台石垣の加工痕跡（東から）  
土台木を載せるために石垣を平滑に加工している

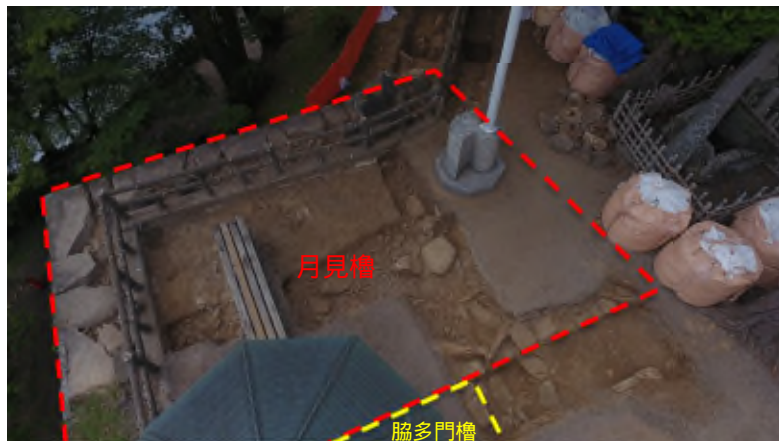
写真4 月見櫓全景（東から）

書上文書と調査数値を比較すると、東西は約0.5m、南北は約2.7m大きくなり齟齬が生じる。建物の増改築による拡張なども可能性として考えられることから、今後も検討が必要。

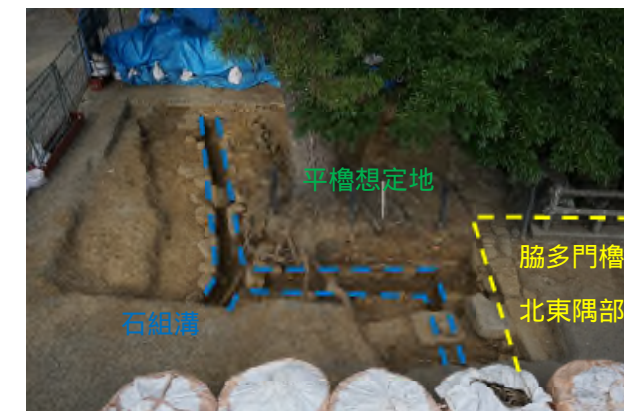
写真7 脇多門櫓・平櫓（西から）

脇多門櫓北東端部と平櫓西端部にあたる。脇多門櫓の北西隅部周辺の基礎石積みと、これに平行する石組溝が確認された。櫓台石垣の天端から基礎石積みまで（南北）は約5.3mを測る。脇多門櫓の東面とトレンチで確認した月見櫓との接点まで（東西）は16.2mを測り、いずれも書上文書の数値とほぼ一致する。

平櫓は基礎石積みは確認できていないが、脇多門櫓からの石組溝が平櫓沿いに折れている状況が確認された。平櫓の規模の特定はできないが、平櫓の櫓台石垣から石組溝までの距離（南北規模）が約4.5mを測ることから、脇多門櫓より一回り小さい規模が想定される。
