# 岡崎城総堀跡発掘調査 現地説明会（H30.7.21）

岡崎市教育委員会

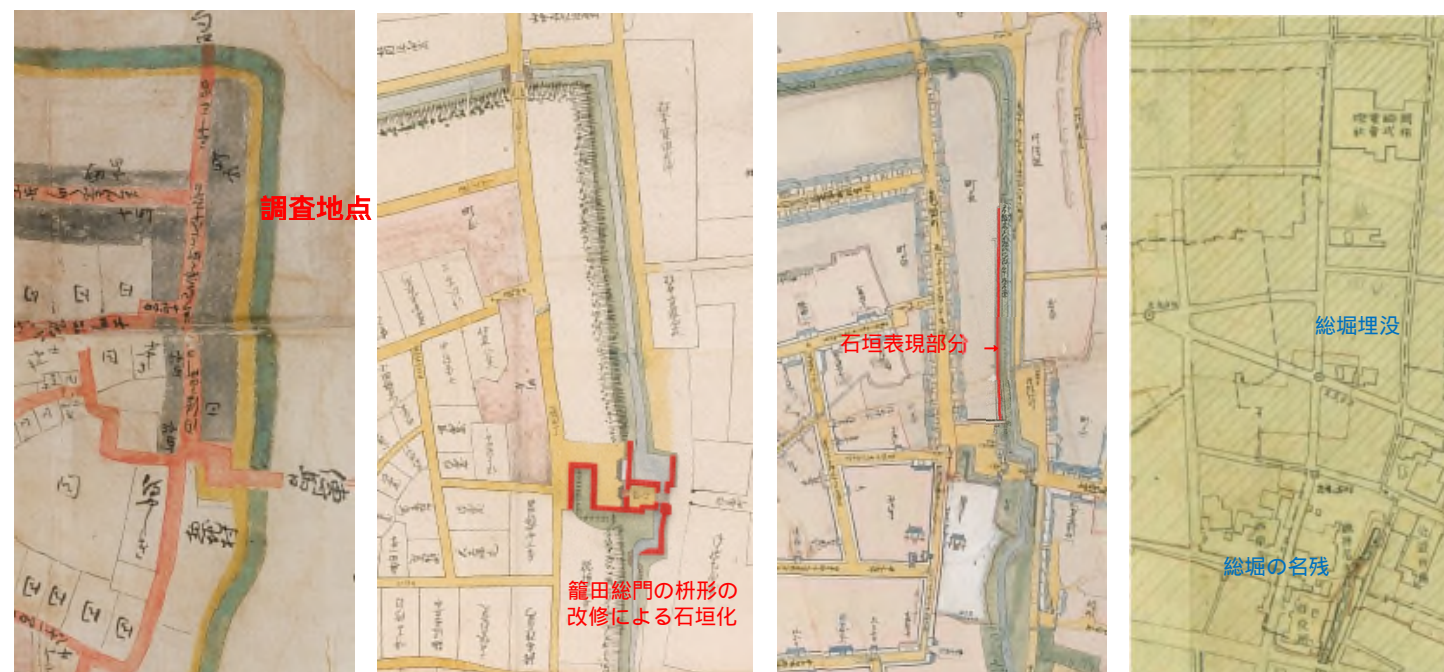
絵図 【17世紀前半】 絵図 【18世紀代】 絵図 【1800年頃】 地図①【1930年頃】

絵図：田中吉政の後に城主となった本多家（前本多）時代の絵図で、17世紀前半の状況を描いたとされる。絵図では総堀が「空堀」で表現されている。また総構えへの出入口である「籠田総門」が「傳(伝)馬口」と表記されている。

絵図：総堀が「水堀」となり、菅生川へと通じていることが分かる。また籠田総門は承応3年（1654）及び万治元年（1658）の改修後の状況が表現されている。この時、籠田総門の枡形及びその周辺の総堀が石垣化している。

絵図：基本的には絵図 からの変化はないが、籠田総門から北に延びる土塁に沿って石垣表現が加わる。土塁内側の裾部に描かれていることから、土塁内側の排水石組の可能性はある。

地図：昭和2～5年（1927～1930）作成。籠田総門より南側では地形として総堀の名残りが確認できるが、総門より北側では道路となりこの時までに総堀が埋められたことがわかる。

江戸時代に描かれた絵図（総堀まで含めた城郭図）は十数面残っている。それらの絵図を確認してみると江戸時代を通じて籠田総門付近の石垣を除き、総堀に石垣が描かれたものはない。

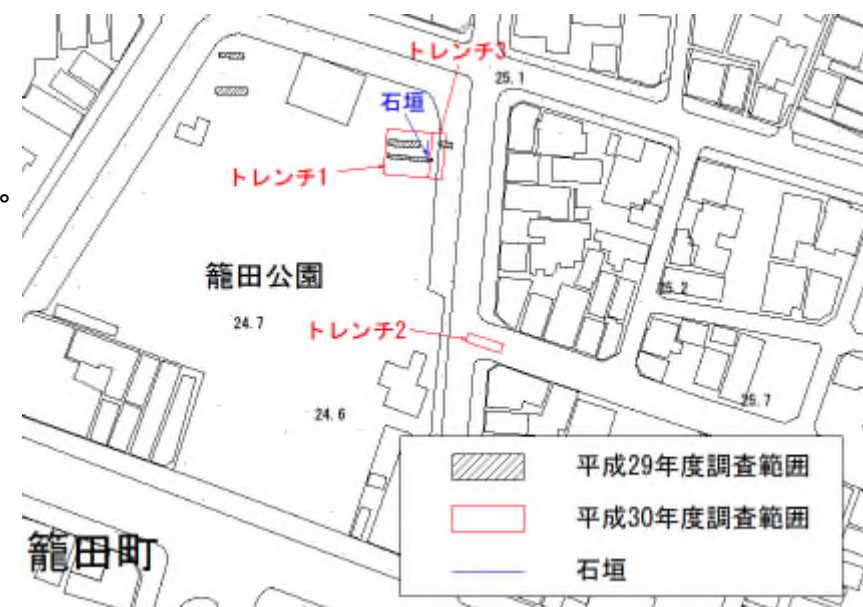
図2 調査区配置図

発掘調査の調査区（以下、トレンチ）は3箇所を予定しており、現在トレンチ1の調査中で、今後トレンチ2・3を調査予定。トレンチ1・3では総堀の城下町側の堀肩や土塁の有無の確認を目的とし、トレンチ2では城下外側の総堀の堀肩の有無を確認することを調査目的としている。

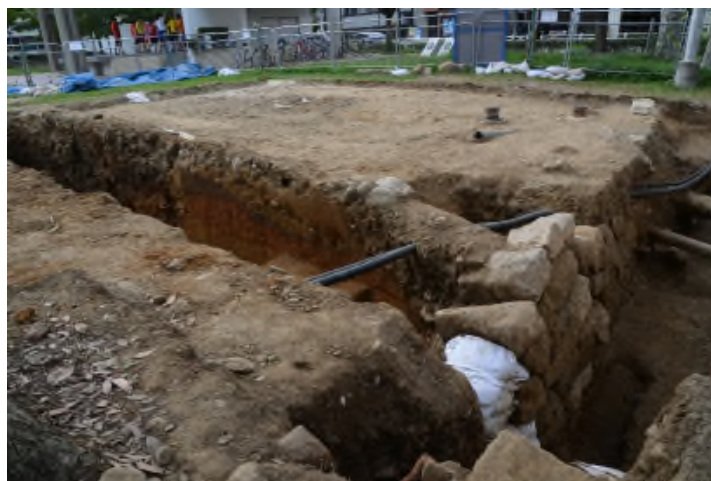
写真1 調査区北側と石垣（南東から）

トレンチ1は総堀の城下側（西側）の状況を確認することを目的としている。調査前には堀肩（堀へ落ちていく始点）や堀内側に盛り上げられた土塁の痕跡、土塁よりさらに内側にあった町家の痕跡などが確認されることを想定して調査区を設定した。調査結果としては、調査区東側で石垣を確認したが、土塁や町家の痕跡については確認されなかった。石垣のデータは以下の通り。

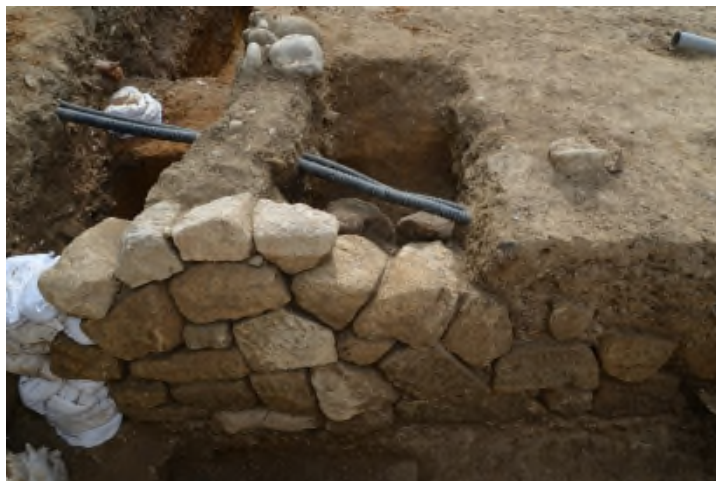
写真2 石垣全景（東から）

延長：残存長 2.85m / 最大高：1.2m / 5 段分残存

- 特徴：
- ・天端石は残存せず（本来の高さは不明）。
  - ・根石は地山直上に直接置かれ、胴木はない。
  - ・石材は地元産の花崗岩。
  - ・石材サイズ、ノミ加工は不統一。
  - ・十字に目地が通る。
  - ・石垣背後に斜面地形がみられる。
  - ・石垣前面の埋土に戦災ガラは含まれない。

寄せ集めの石材で構築したと考えられ、全体的に粗雑な石垣といえる。詳細な時期の特定は困難だが、明治時代頃のものとの推測する。石垣前面の堆積に戦災層を含まないことから戦前に埋没したと考えられる。石垣背後の斜面地形の理解に苦しむ。一般的な石垣であれば背後には一定幅で裏込め層を設けるが、傾斜することは不自然であり、旧来の総堀法面の残欠である可能性もある。

絵図の検討から石垣が江戸時代の構築とは考えにくい。近代以降に総堀跡付近に新たに掘り込みをして石垣を構築する必要性は見当たらず、旧来の総堀の名残が明治期にも残っており、これを踏襲して石垣が築かれたと考える方が自然である。近代以降に石垣が必要となる背景には旧来の総堀法面の崩落防止や修景等が想定されるが詳細は不明。また、石垣背後の斜面地形が総堀の法面の残欠である可能性もある。今後トレンチ3の調査により、石垣前面の状況（掘り込みがさらに続くのか等）を確認することでさらなる検討を加え、消えた総堀について検証していきたい。
