# 岡崎城籠田総門 発掘調査公開中!!

2020  
8/19〔月〕  
9/6〔金〕  
調査は平日のみ。雨天中止。

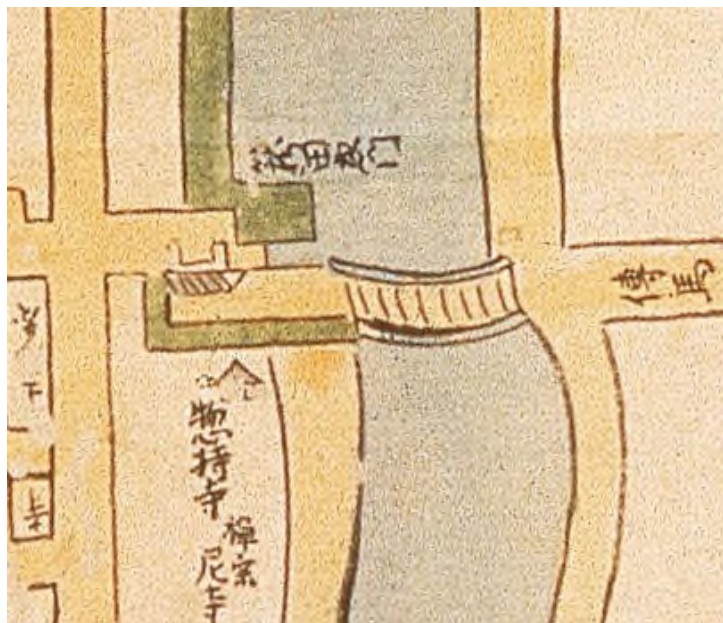
Fig 1 : 改修前の籠田総門

単一の枡形で、街道入口から右折れした地点に総門が配置されている。

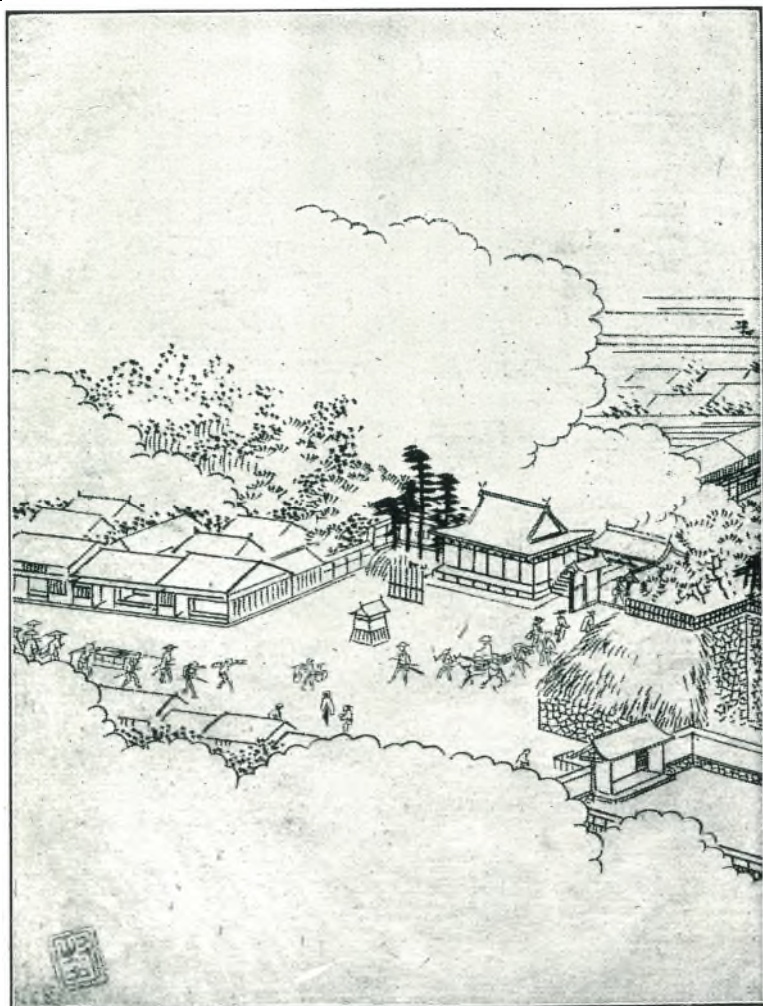
Fig 3 : 江戸後期に描かれた籠田総門（内側からみた状態）。
