さかたにぐるわ  
岡崎城跡坂谷曲輪発掘調査 現地説明会資料 (R6. 3. 10)

岡崎市教育委員会社会教育課

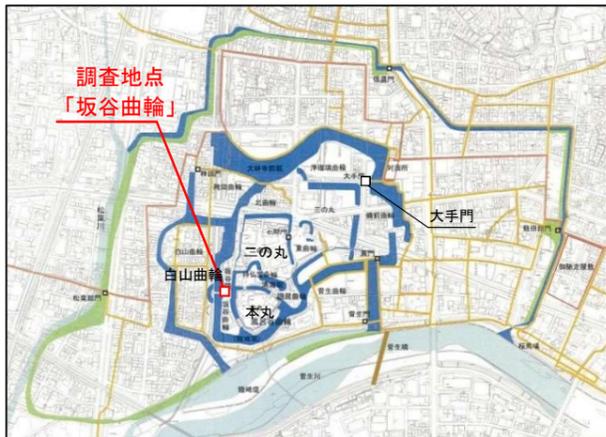
図 1 岡崎城郭図と調査地点

【坂谷曲輪の概要】 坂谷曲輪は右の図 1 のように、岡崎城の本丸と二の丸の西側、水堀を隔てて白山曲輪の東側に位置します。

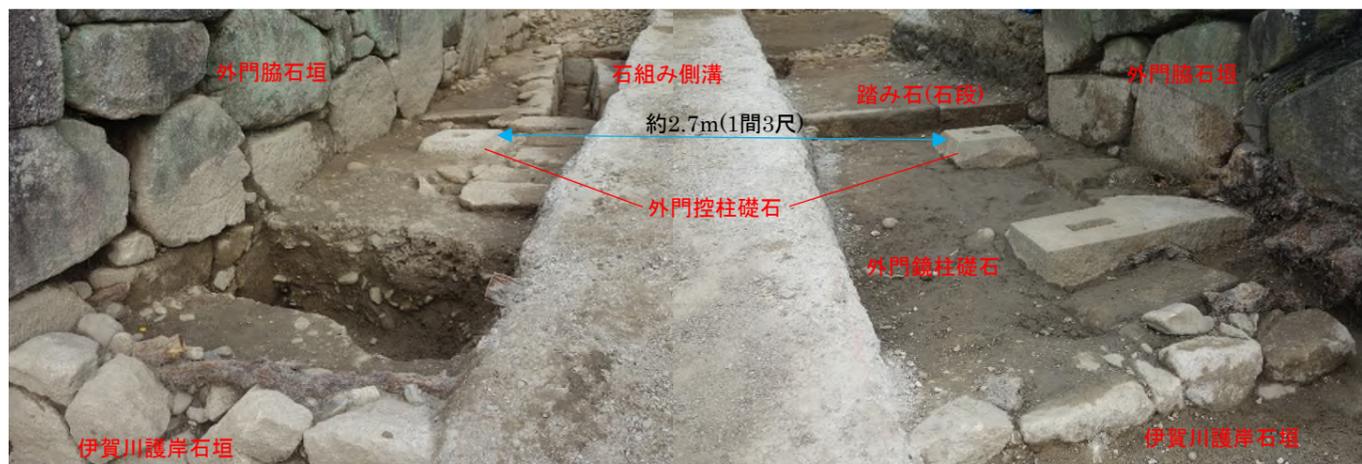
写真1 外門正面写真(西から撮影)

- ・門を構成する鏡柱の礎石 1 石、南北の控柱の礎石 2 石が確認された
- ・礎石には柱材を支えるためのホゾ穴が開いている (裏面写真 1・2)
- ・礎石には柱当たりが薄っすら見えており、その大きさから柱材は鏡柱が 30cm×50 cm の長方形、控柱が 1 辺 25 cm の正方形となる
- ・控柱の後ろには踏み石 (石段) がある = 枳形の地面は外門の地面より一段高くなる

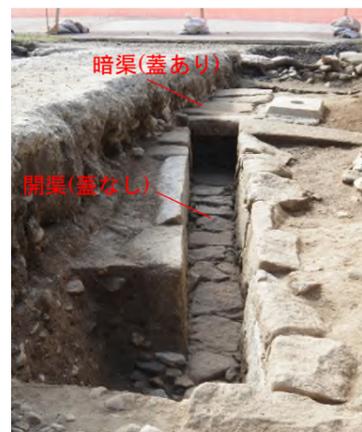
写真3 石組み側溝(東から)

- ・内門から外門にかけて石材を組んで作られた幅約 30 cm の石組み側溝が確認された
- ・石組み側溝は外門と内門の下あたりでは蓋がかけられており、門から入った内部には蓋がかけられていない
- ・外門の北側の石垣には階段が付いていた
- ・門の南側の土堤と考えられる斜面が確認された (写真 6)
- ・内門の下やその周辺は地面に瓦や石が大量に埋め込まれて整地されている。埋められた瓦には沢瀉文の軒丸瓦や小菊瓦が見られる (写真 9、説明会の展示品にありますので是非ご覧ください)

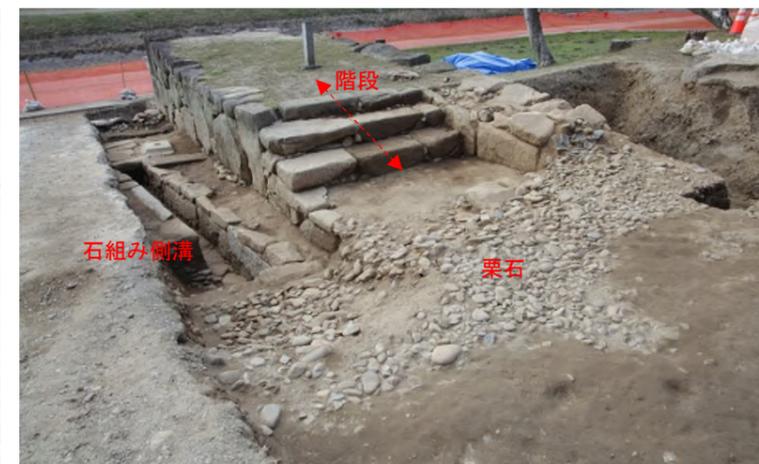
写真4 (奥)外門脇の階段と(手前)内門石垣の栗石(南東から)

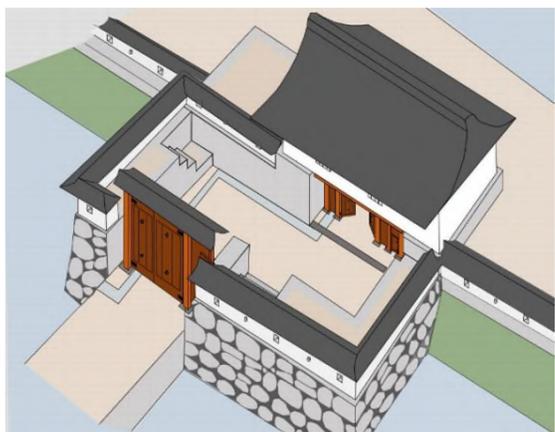
榎形構造想定図2

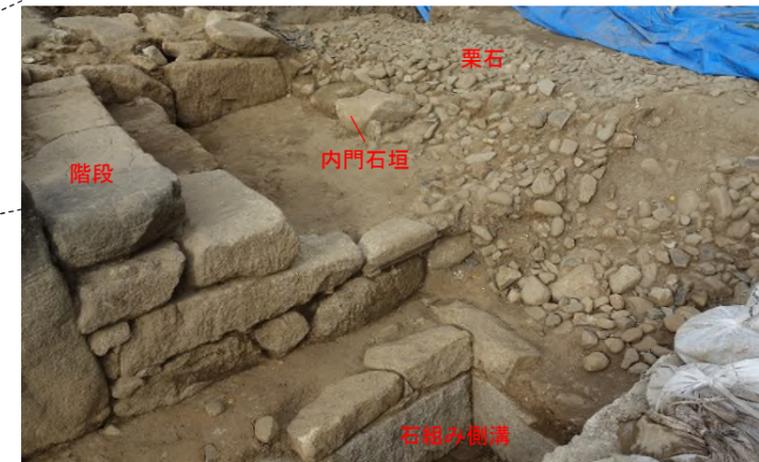
写真5 (左)外門脇の階段と(右)内門の石垣・栗石(南西から)

- ・礎石が 8 石確認された。枳形の内側に 5 石、外側に 3 石
- ・礎石の数から、内門の西側部分は通用口となる主要な扉とは別に、潜戸がつけられていたものと想定される
- ・礎石にはホゾ穴は見られないが、柱当たりは薄っすら見える。その内 1 石には鉄さびと考えられる茶色い筋が残っている (写真 8)
- ・門の南北両脇に石垣と栗石が確認された。北側の石垣は 2 石のみ確認されており、大部分が失われてしまっている (写真 5)。南側の石垣は木の根により破壊されている部分もあるが、部分的に残っている (写真 6)

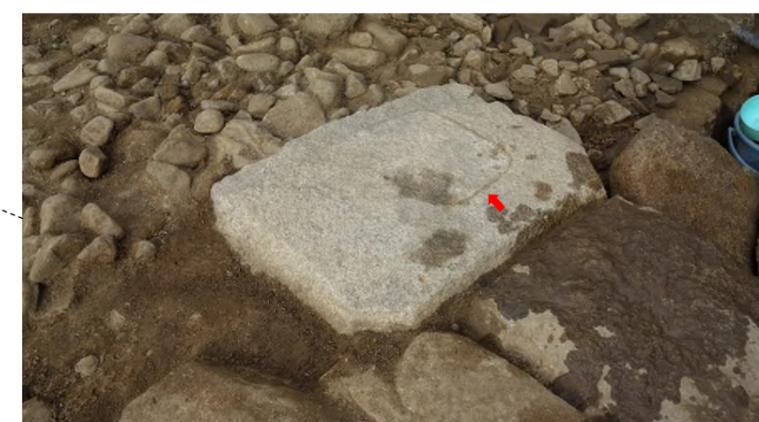
写真8 内門礎石(中央の柱当たり→にご注目!)

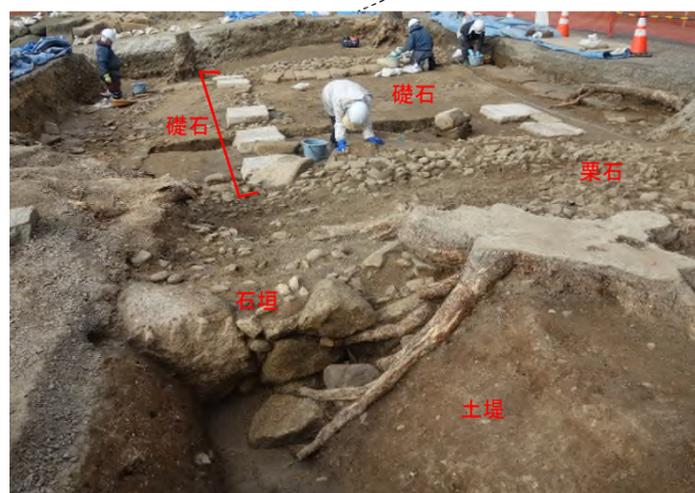
写真6 (手前)土塀と(中)内門南側の石垣・栗石(南から)

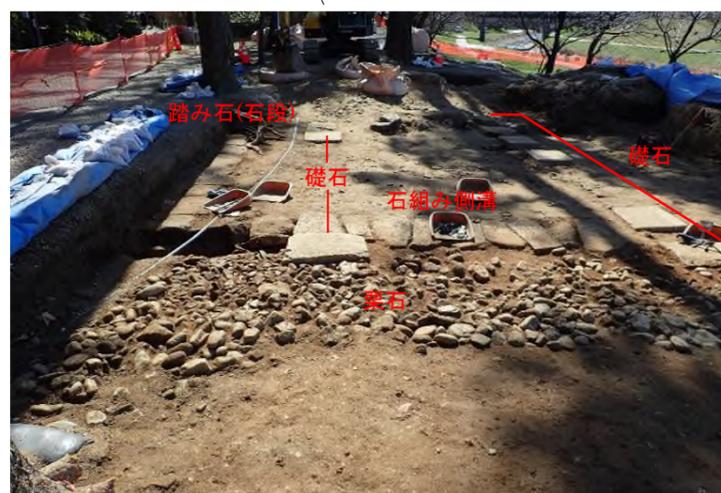
写真7 (手前)内門北側の栗石と(中)石組み側溝(北から)

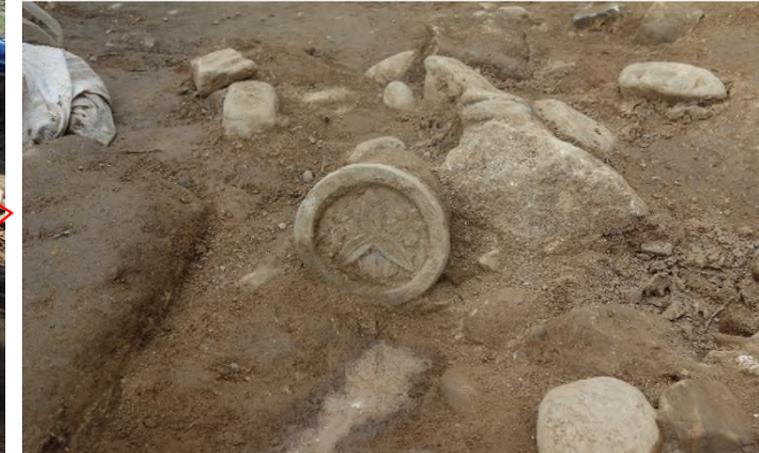
写真9 沢瀉文軒丸(江戸時代中期・水野家)瓦出土状況
