医療事故情報収集等事業 「医療安全情報 No. 1 5 2」の提供について

**医療  
安全情報**

# 手術時のガーゼの残存①

## ーガーゼカウントー

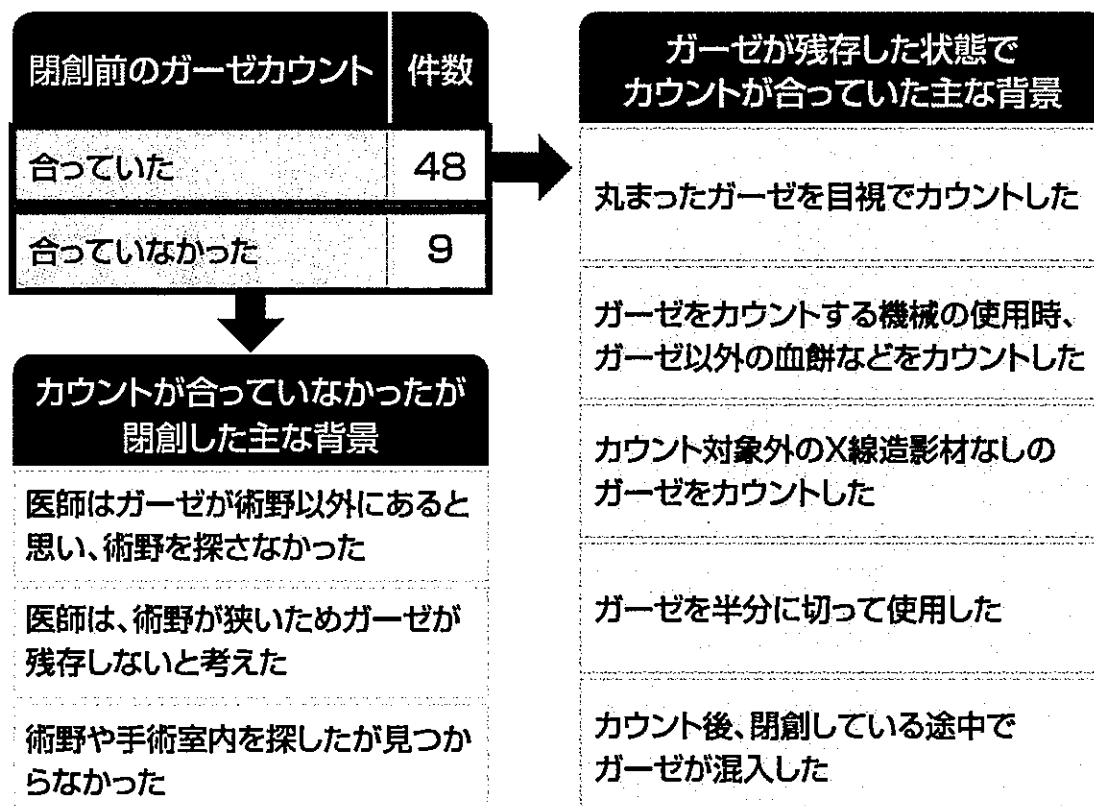
**閉創前にガーゼカウントを行ったにもかかわらず、体腔内にガーゼが残存した事例が57件報告されています。そのうち48件はカウントが合っていた事例です。**

- ・ガーゼを数える際は1枚ずつ広げて確認する。
- ・手術中はカウント対象外のガーゼを使用しない。
- ・手術終了後、ガーゼカウントを再度行う。
