土質柱状図 (No.2)

調査名 岡崎総合運動場汚水処理施設地質調査

調査地 岡崎市真伝町地内

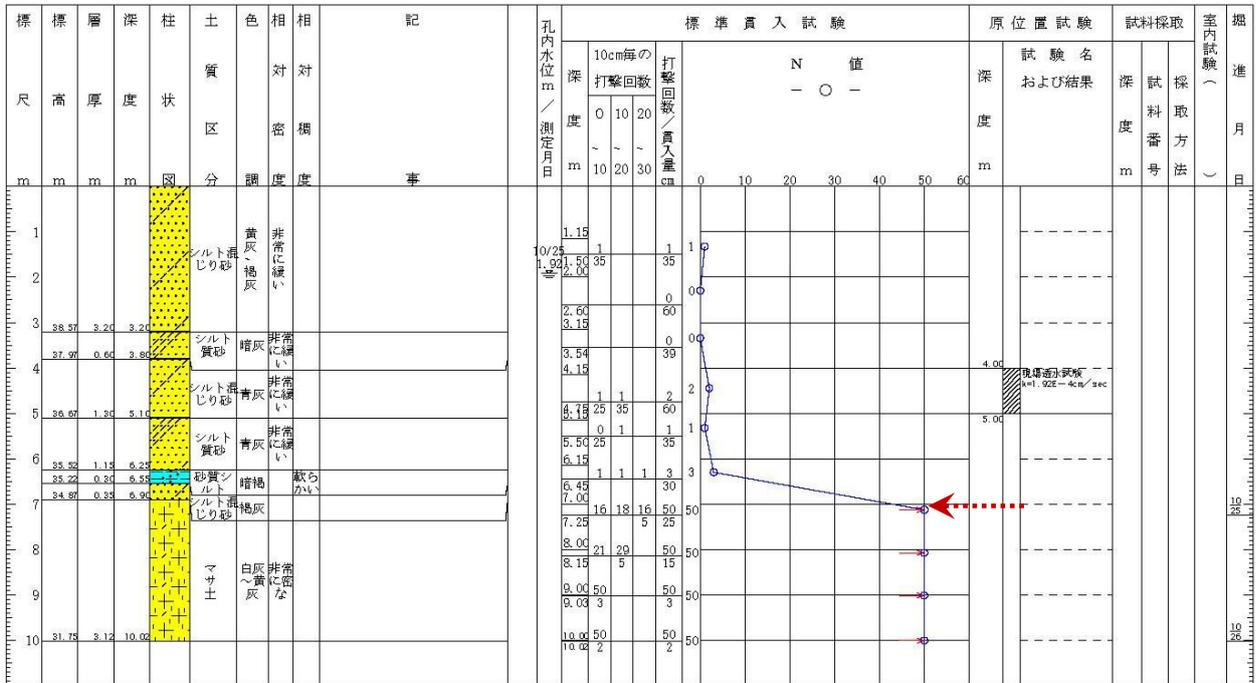
【データB】

ボーリング名	NO.4		調査位置	岡崎市真伝町他1箇所地内			北緯	34° 58' 40.8"		
発注機関	岡崎市			調査期間	平成13年8月31日～13年11月30日			東経	137° 11' 20.2"	
調査業者名	青葉工業株式会社古屋支店 電話(052_915_5331)		主任技師	井戸 忍	現場代理人	山田 金造 コア鑑定者 山田 金造	ボーリング責任者	鈴木 敏之		
孔口標高	+41.77m	角			地盤勾配	水平 0°	使用機種	試錐機 ワイビーエム YBM_05 エンジン ヤママディーゼル NFD_9K	ハンマー 落下用具 ポンプ	コーンプリー
総掘進長	10.02m	度							ポンプ	ワイビーエム GP_5

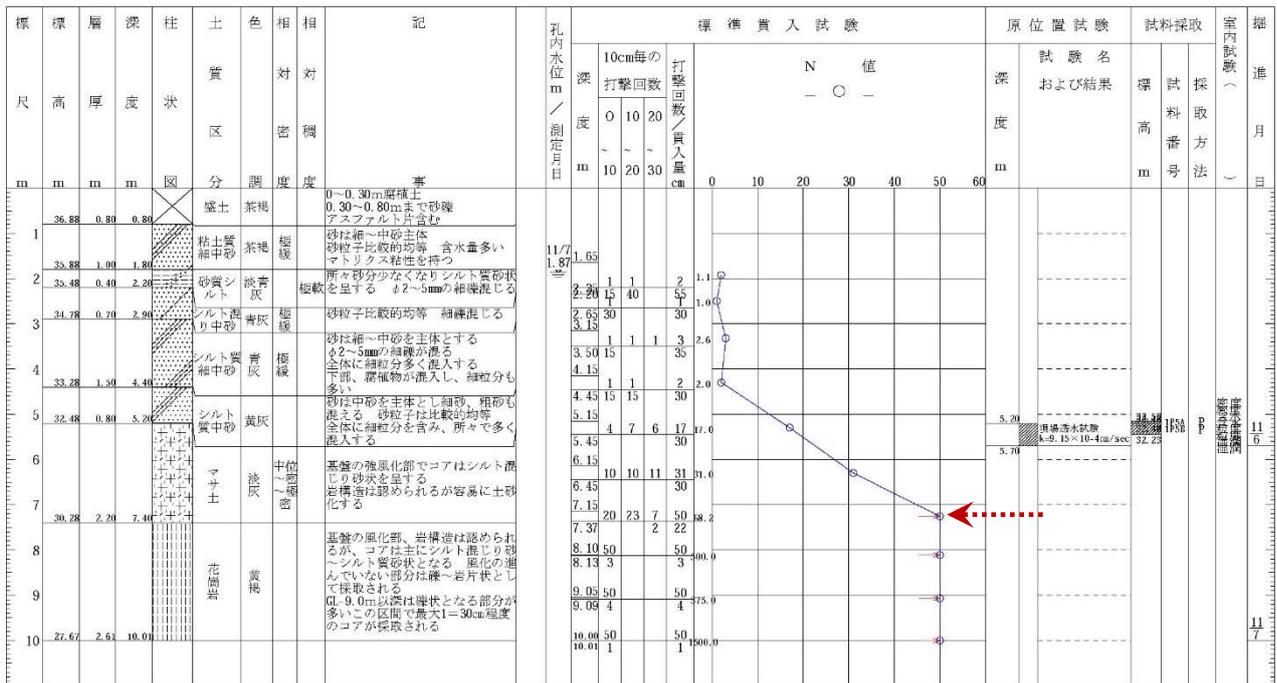
【データC】

ボーリング名	No.1		調査位置	岡崎市真伝町地内			北緯			
発注機関	岡崎市役所 下水道部			調査期間	平成14年11月6日～14年11月7日			東経		
調査業者名	川崎地質株式会社中部支店 電話(052_775_6411)		主任技師	西岡 吉彦	現場代理人	田中 英之 コア鑑定者 田中 英之	ボーリング責任者	倉田 勝喜		
孔口標高	H +37.68m	角			地盤勾配	水平 0°	使用機種	試錐機 カノKR-100H エンジン NFAD8	ハンマー 落下用具 ポンプ	自動落下式ハンマー
総掘進長	10.01m	度							ポンプ	V6

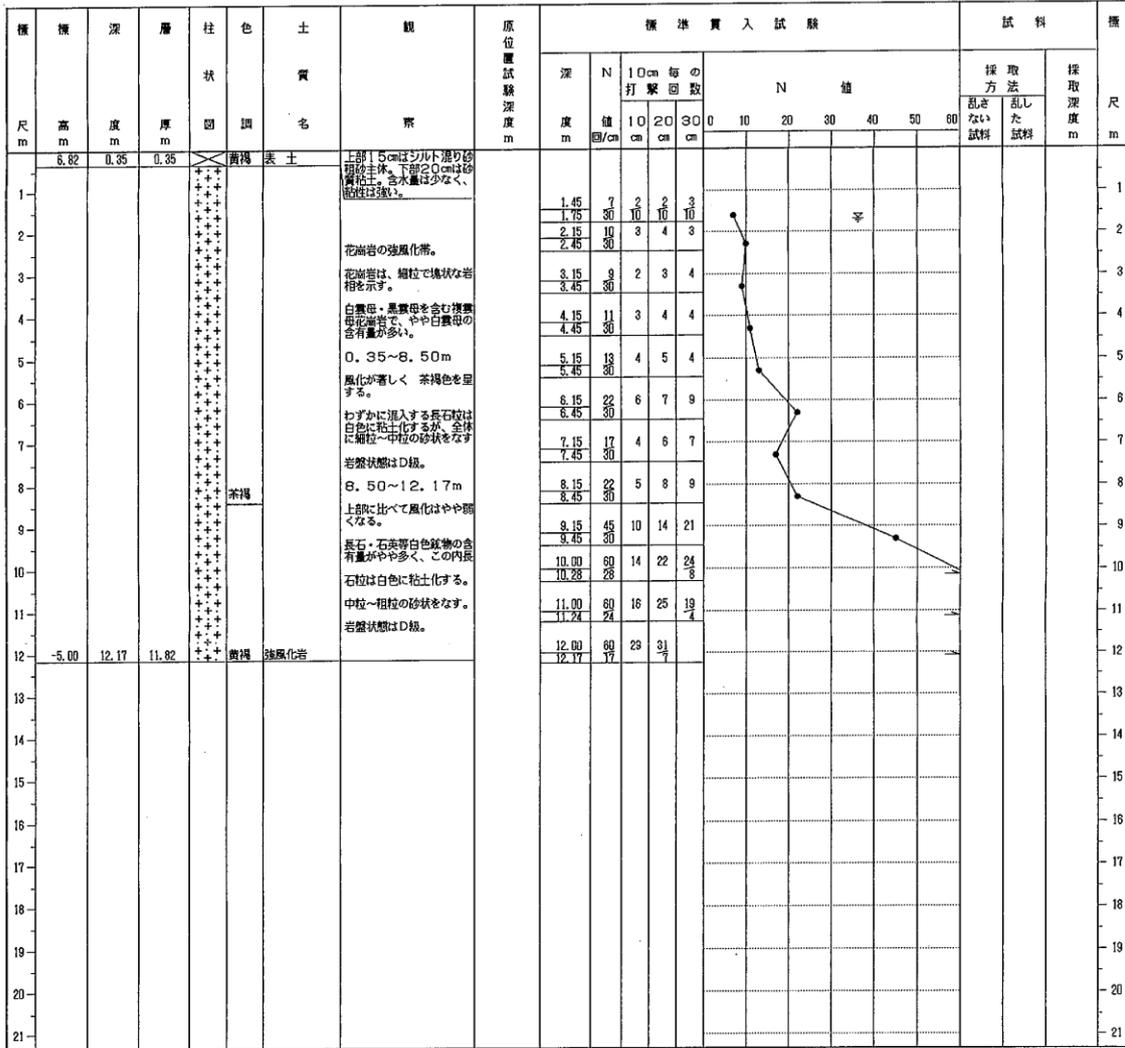
土質柱状図 (No.3)

調査名 岡崎総合運動場汚水処理施設地質調査

標高 KBM +7.17 m

孔内水位 GL -1.70 m
