## 2-5 岡崎城跡の現状

## （２）石垣調査

### ①石垣基礎調査の概要

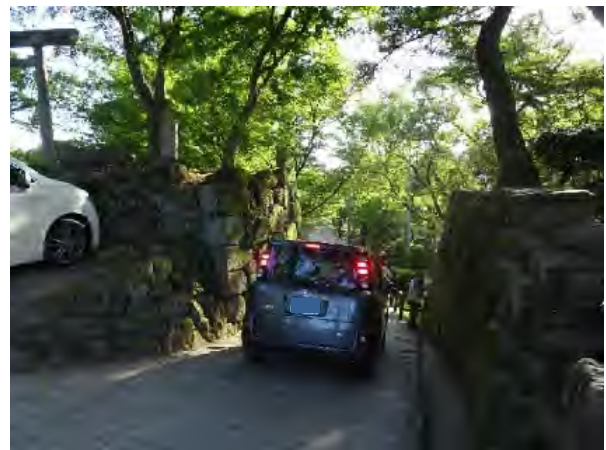
写真 2-15 車両通行の状況

- ・ 石垣調査票では危険度B判定だが、石垣上部に孕み、ズレが見られる。
- ・ 石垣No.40 と対になる石垣で、前面の園路は散策者も多く本丸の主要動線であり、幅員3mと狭い。

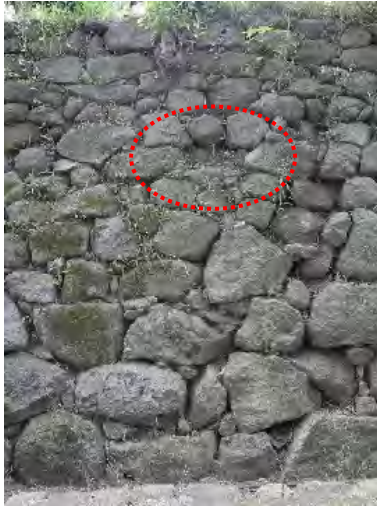
写真 2-31 No.248 石垣の抜け石

- ・石垣調査票では危険度B判定だが、菅生曲輪から東曲輪への主要動線として人々の往来も多く、石垣の浮石、間詰石の抜け、孕みがあり危険度は高い。
- ・切通し通路の付け替え等で、幾度も積み替えが行われてきたと考えられる。しかし、根石部分は当初と思われる石垣が残存している。

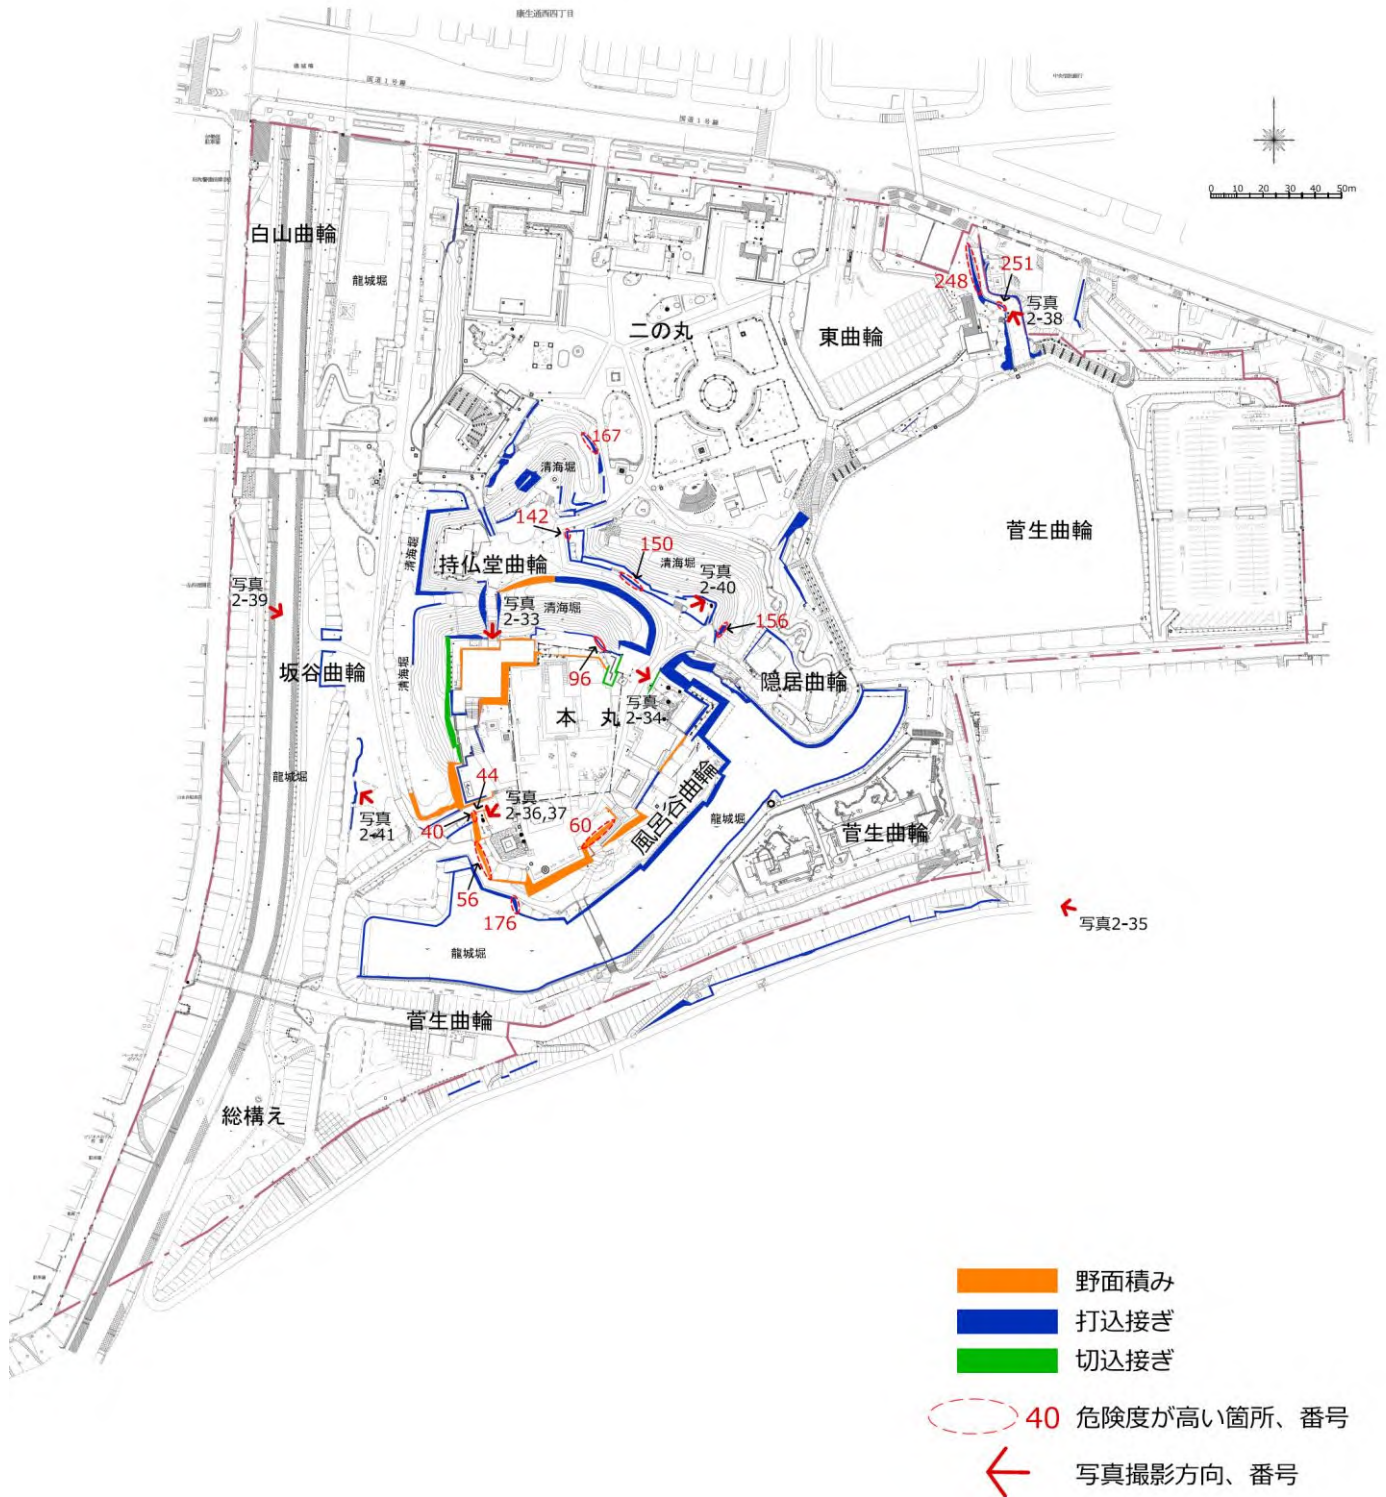
図 2-21 石垣分類図、危険度調査位置図（市史跡指定地）

菅生川右岸の菅生川端石垣を加えた史跡指定地内の石垣を約300地点に分け悉皆的に基礎調査を行い、石垣調査票を作成した。また、<sup>はら</sup>孕み等の破損状況を目視により観察し、公園内の園路等の利用状態を考慮し危険度を判定している。危険度をA（要検討）、B（要観察）、C（安全）のランクに分類した。平成28年度に危険度A判定の石垣を中心として、早急な対策が必要となる箇所について現状の再確認を行った。危険度A判定が7箇所、また危険度B判定のうち利用状況から危険度が高いと考えられる箇所が5箇所の計12箇所が確認された。詳細は次項以降に記載する。（図2-21 石垣分類図、危険度調査位置図参照）
