## 令和3年度実施事業の成果

『岡崎城跡整備基本計画-平成28年度改訂版-』（H29.3）の策定から5年目の令和3年度は、岡崎城跡内で石垣保存修理事業（樹木伐採、石垣測量、石垣変位計測）、整備・活用事業（菅生川端石垣発掘調査・整備工事）等を行いました。また、計画策定後、初めてとなる自然災害による石垣崩落被害が発生しました。今回は令和3年度に実施した事業について紹介します。

## 岡崎城だより No.5

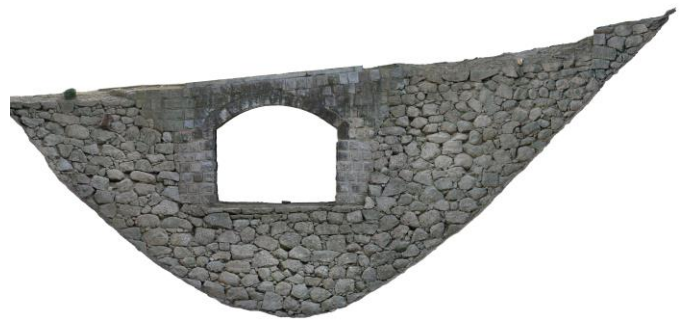
図3 R3測量：廊下橋東面石垣写真オルソ  
(写真オルソ：写真の歪みやズレを補正した画像)

現状の石垣の記録・図化を目的に平成29年度(2017)から毎年石垣測量を実施しています。石垣全220面の内、70面の測量が終了しました。

石垣測量は菅生川端石垣の発掘調査や石垣整備工事の際にも実施しています。こうした石垣測量も含め、石垣の面数からみた測量の進捗率は38.6%です。なお、菅生川端石垣では発掘調査により新たに石垣面数が増えた(11面→15面)ことから、石垣面数の総計は216面から220面に増加しています。

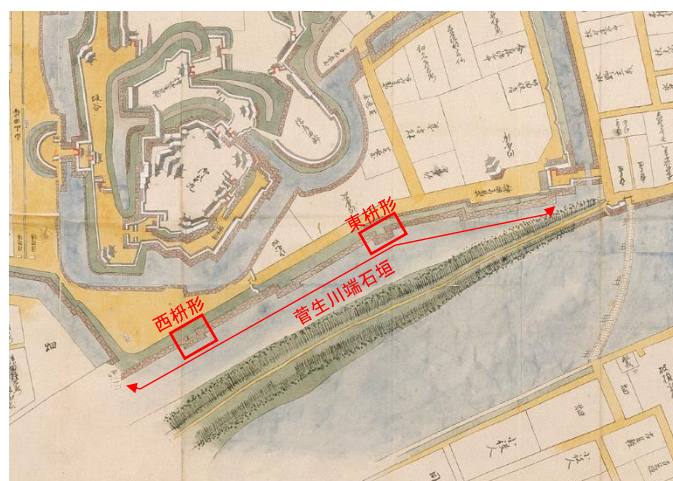
図5 菅生川端石垣と整備箇所（□範囲）

整備着手前の西柵形の石垣は近代の擬木階段設置などにより両方の出隅部分が崩されていたため、石垣の残存状況や、石垣背後の裏込め石の状況を確認する目的で発掘調査を実施しました（調査面積120.7㎡）。

**発掘調査成果** 調査により、石垣背後には幅1.6～2.0mに渡る裏込め石を確認しました。また、出隅部分の石垣のうち西側は5石分（約2.2m）、東側は3石分（約1.5m）の角石が除去されていましたが、それより下部は原位置を保つ角石が残っていました。築石部も天端付近の石材が部分的に抜き取られていましたが、直下では良好に残存していました。

**整備の経過** 西柵形では発掘調査終了後、石垣整備工事を行いました。石材が失われていた部分には新たな石材（新石）で積み直しをしました。新石は市内で産出した花崗岩を使用しました。石材は残るものの、原位置を保たない箇所では最小限の石垣解体と積み直しを行いました。積み直した面積は約15㎡です。また、積み直し後には間詰石の補充を行いました。
