## 令和4年度実施事業の成果

『岡崎城跡整備基本計画-平成28年度改訂版-』（H29.3）の策定から6年目の令和4年度は、「Ⅱ. 調査事業」として南切通し<sup>みなみきりどおし</sup>の発掘調査、「Ⅲ. 修復事業」として南切通しの修復、「Ⅳ. 石垣保存事業」として石垣をき損する樹木の伐採、石垣測量、石垣変位計測等を行いました。

岡崎城だより No. 6

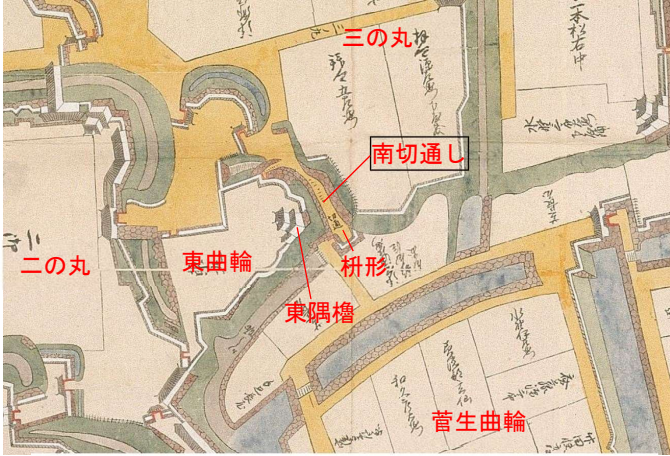
図2 水野家時代(1645～1762年)岡崎城絵図から抜粋

南切通しは東曲輪<sup>ひがしぐるわ</sup>の東側に位置し、菅生曲輪<sup>すがうぐるわ</sup>と東曲輪、三の丸をつなぐ細長い通路です(図2)。もとは東曲輪と三の丸を区切る堀として造られた後、堀底を通路として利用したものと考えられています。

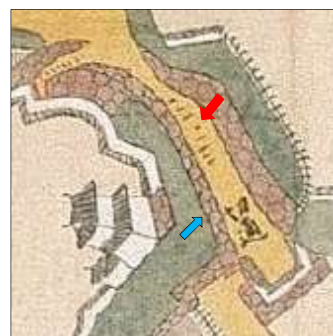
図3 水野家時代の絵図から南切通しの抜粋

斜面の裾部で石垣が発見されました。石垣は延長約 17mあります(写真9)。この石垣は水野家時代の絵図(図3 青矢印)などに描かれています。

切通しの通路部には蹴上がりと呼ばれる石段が3段確認されました。図3の絵図では、「切通」の文字の上に点々(赤矢印)が描かれています。恐らくこれが石段を表しているものと考えられます。
