## 令和3年度実施事業の成果

### I. はじめに

### 岡崎城だより No.5

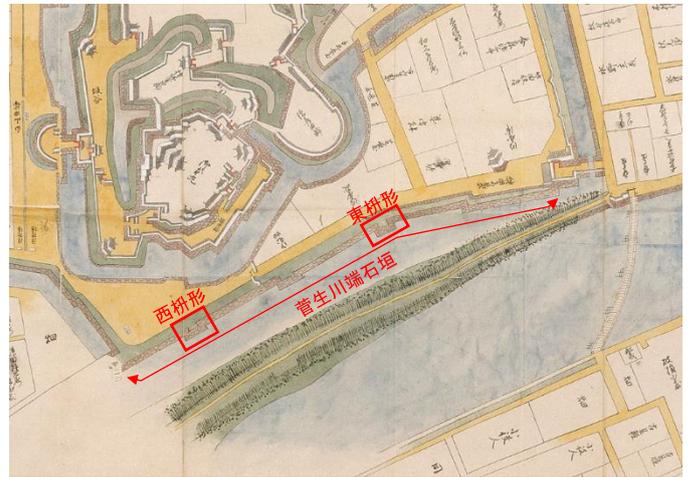
図5 菅生川端石垣と整備箇所（□範囲）

**発掘調査成果** 調査により、石垣背後には幅1.6～2.0mに渡る裏込め石を確認しました。また、出隅部分の石垣のうち西側は5石分（約2.2m）、東側は3石分（約1.5m）の角石が除去されていましたが、それより下部は原位置を保つ角石が残っていました。築石部も天端付近の石材が部分的に抜き取られていましたが、直下では良好に残存していました。

整備着手前の西柵形の石垣は近代の擬木階段設置などにより両方の出隅部分が崩されていたため、石垣の残存状況や、石垣背後の裏込め石の状況を確認する目的で発掘調査を実施しました（調査面積120.7㎡）。

**整備の経過** 西柵形では発掘調査終了後、石垣整備工事を行いました。石材が失われていた部分には新たな石材（新石）で積み直しをしました。新石は市内で産出した花崗岩を使用しました。石材は残るものの、原位置を保たない箇所では最小限の石垣解体と積み直しを行いました。積み直した面積は約15㎡です。また、積み直し後には間詰石の補充を行いました。

東柵形では堤防法面の成形を行い、柵形石垣の天端石を露出させ、柵形の形状が分かるように整備しました。
