# 岡崎城だより

No. 8  
2025. 5

## 令和6年度実施事業の成果

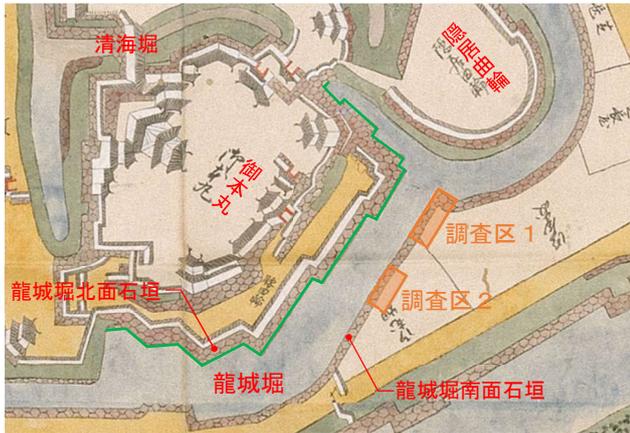
図2 水野家時代(1645～1762)「岡崎城図」から抜粋

発掘調査を実施したのは、この対岸、図2の調査区1・2の範囲です。令和5年4月9日、龍城堀南面石垣の一部が崩落しました(調査区1)。その際に周囲の石垣の状態を確認したところ、崩落個所のすぐそばで石垣の背部の土砂が陥没していることも確認されました(調査区2)。

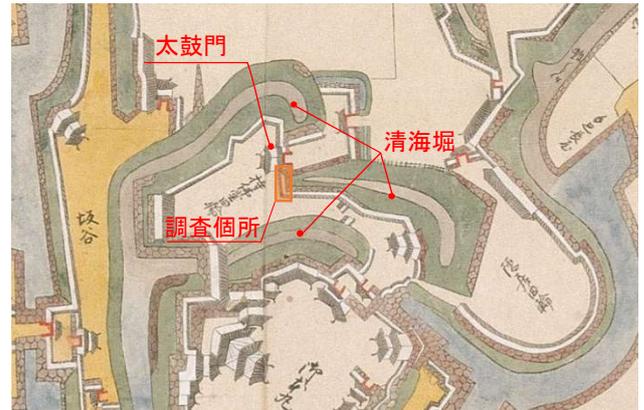
図4 水野家時代(1645~1762)「岡崎城図」から抜粋

今回、この櫓門の南側の石垣の一部で、築石が落ちそうになっていること、大型の間詰石が割れていることが確認されました。

石垣修復のため、まずは石垣の上面で発掘調査を行ったところ、調査区の南側は栗石が失われていることが確認されました。

この結果を受けて、石垣積み直しの際は、栗石が無い部分に栗石を補充し、しっかりと締め固めて修復を行いました。また、割れた石は接着し、間詰石を追加して補強しています。

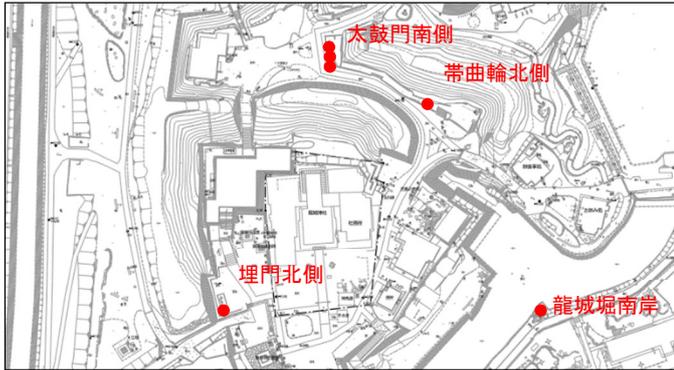
図5 令和6年度伐採箇所

石垣の天端や側面に生育し、石垣をき損するものは172本を数えます。これらの伐採を平成30年度に開始し、令和6年度は6本の伐採を行いました。これにより合計85本の伐採を終えました。

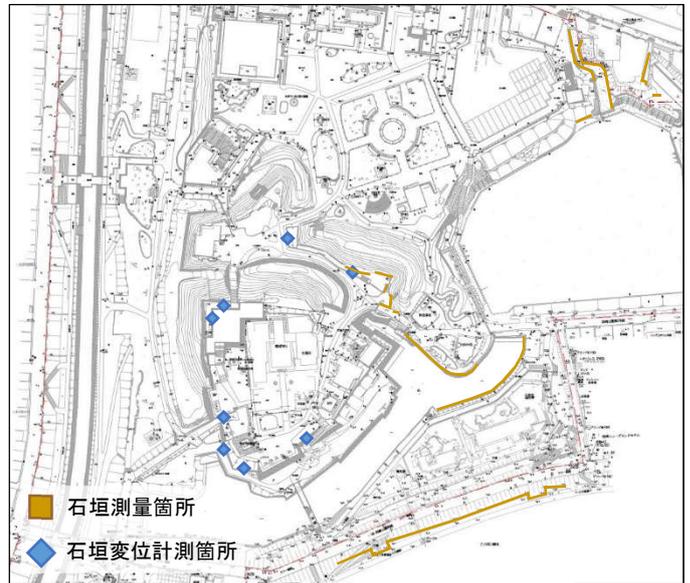
図6 岡崎城跡石垣計測箇所

結果として、計測時には石垣に大きな変状は見られませんでした。変位計測とは別で行っている石垣点検では太鼓門、帯曲輪、埋門の3箇所に<sup>へんじょう</sup>変状が確認されました。このことから、今年度は太鼓門の積み直し、帯曲輪と埋門の落石防止網設置を行いました。

石垣点検は危険度A判定以外の石垣に対しても、機器(クラックゲージ、ガラス棒)を設置して、年に4回点検する作業です。石垣変位計測を補足する目的で、令和元年度から開始しました。埋門と帯曲輪、太鼓門においてガラス棒の割れが確認されました。
