# 岡崎城跡菅生川端石垣発掘調査 現地説明会（H29.1.29）

岡崎市教育委員会

【発掘調査】：平成28年12月7日～平成29年2月28日（予定）

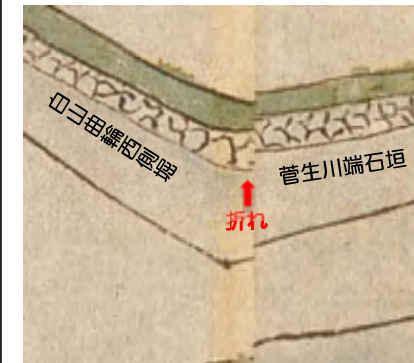
図2 水野家時代の絵図

水野家時代（1645～1762年）の絵図には、菅生川端石垣がこの地点で北に折れて白山曲輪西側の堀石垣へ連続していくものと、菅生川端石垣がここで終わり、土橋「辰之口」以降は総構の土塁へとつながっていく場合がある。後本多家時代（1769～1868年）の絵図はいずれも の表現であることから、辰之口は水野家時代のいずれかの時期に造られたものか。

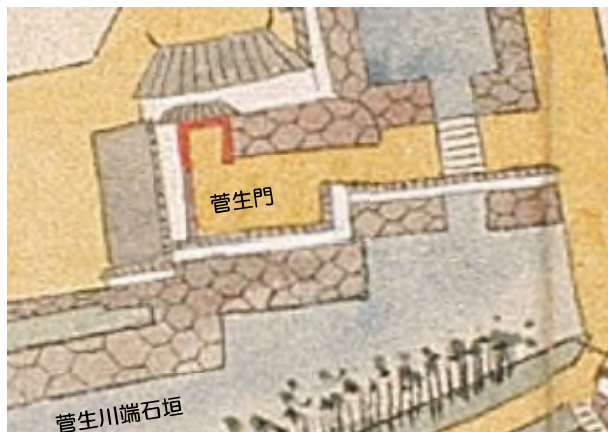
図4 菅生門付近の石垣(水野家時代)

石垣の東端付近に位置する。絵図では菅生門南の石垣にあたる(図4)。調査地点は菅生川端石垣が北に折れ、再び東へ折れて菅生門南の石垣となる隅部にあたる。すでに露出している石垣隅部を起点に北側への折れの程度を確認するため調査区を設定した。調査では北へ折れた石垣が約 1.7m残存していたが、それ以降は石垣が続かず、裏込め石が崩れている状況を確認した。慶応2年(1866)12月の城郭修復伺絵図『参河國岡崎城破損所覚』に「菅生門堀下石垣崩」とあり「此所石垣 高一間二尺(2.42m) 幅二間半(4.54m)崩」の記述と一致する。この修理伺いに対する老中奉書は確認されておらず、修復されたかは不明。
