# 岡崎城跡菅生川端石垣発掘調査 現地説明会（H29. 2. 19）

岡崎市教育委員会

【発掘調査】：平成 28 年 12 月 7 日～平成 29 年 2 月 28 日（予定）

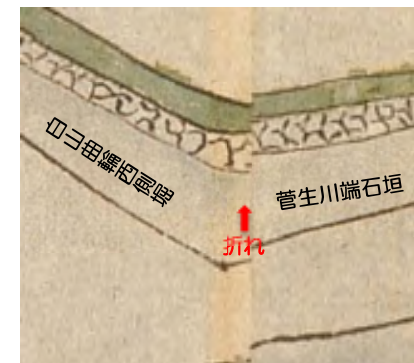
図 2 水野家時代の絵図

水野家時代（1645～1762 年）の絵図には、①菅生川端石垣がこの地点で北に折れて白山曲輪西側の堀石垣へ連続していくものと、②菅生川端石垣がここで終わり、土橋「辰之口」以降は総構の土塁へとつながっていく場合がある。後本多家時代（1769～1868 年）の絵図はいずれも②の表現であることから、辰之口は水野家時代のいずれかの時期に造られたものか。

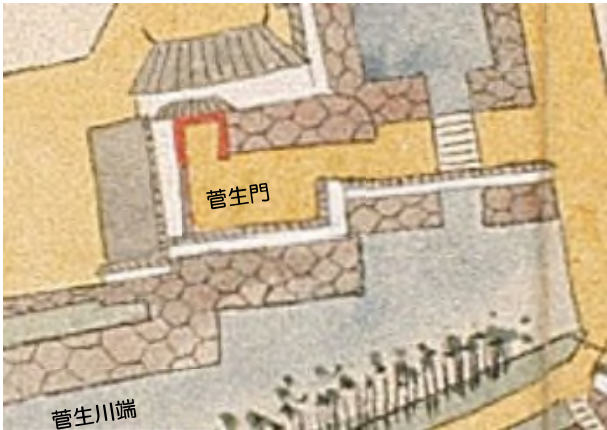
図4 菅生門付近の石垣（水野家時代）

石垣の東端付近に位置する。絵図では菅生門南の石垣にあたる（図4）。調査地点は菅生川端石垣が北に折れ、再び東へ折れて菅生門南の石垣となる隅部にあたる。すでに露出している石垣隅部を起点に北側への折れの程度を確認するため調査区を設定した。調査では北へ折れた石垣が約1.7m残存していたが、それ以降は石垣が続かず、裏込め石が崩れている状況を確認した。

慶応2年（1866）12月の城郭修復伺絵図『参河國岡崎城破損所覚』に「菅生門塀下石垣崩」とあり「此所石垣 高一間二尺（2.42m） 幅二間半（4.54m）崩」の記述と一致する。この修理伺いに対する老中奉書は確認されておらず、修復されたかは不明。
