# 岡崎城跡菅生曲輪枡形発掘調査 現地説明会資料 (H29.12.2)

岡崎市教育委員会

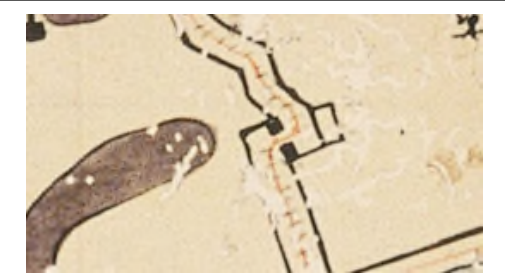
図2 前本多家時代

城内道路が朱書きされた絵図によれば、虎口と考えられる「折れ」が確認できる。門と思われる表現もあり、江戸時代初めからすでに虎口を備えていたことが分かる(図2)。

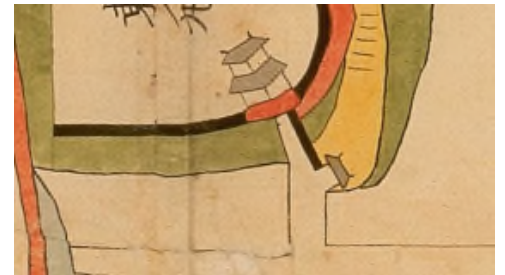
図3 水野家時代(1762写し)

水野家時代の絵図には虎口に門が描かれる。東隅櫓から門に向け堀が描かれるものが数点確認できる

が、構造としては不明である(図3)。

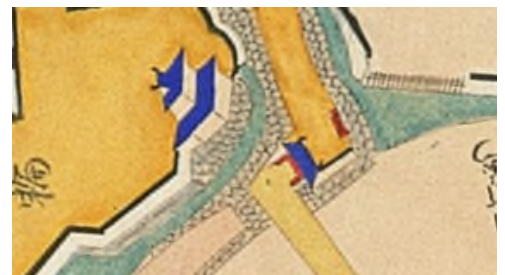
図4 後本多家時代

後本多家時代に描かれる虎口は枡形構造で描かれる。枡形は西面北寄りに門が位置し、西・南・東側に石垣及び上部に土堀が描かれる。切通し側(北側)には門や堀等の仕切りはない。枡形門をくぐった先には番所が描かれる(図4)。後本多家時代の絵図の表現は概ねこのような虎口形状で統一されている。

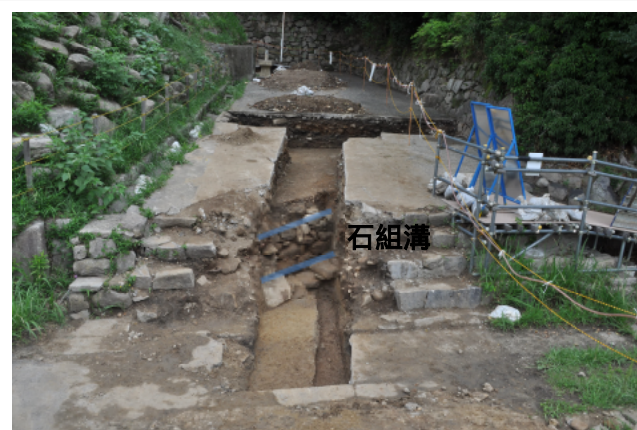
写真2 H26年度調査 枡形・切通し（南から）

・切通しの通路部分は現状では緩やかなスロープ状の傾斜となっているが、絵図で破線（階段）で表現されるように調査でも石段が確認された。石段は切通し中央部付近の調査区では6段分が確認された。

・切通しの東側石垣の下端沿いには石組溝が構築されているが、切通しが枡形付近にさしかかるあたりで切通しを横断し、平成19年度調査で確認された石組溝に至ることがわかった。

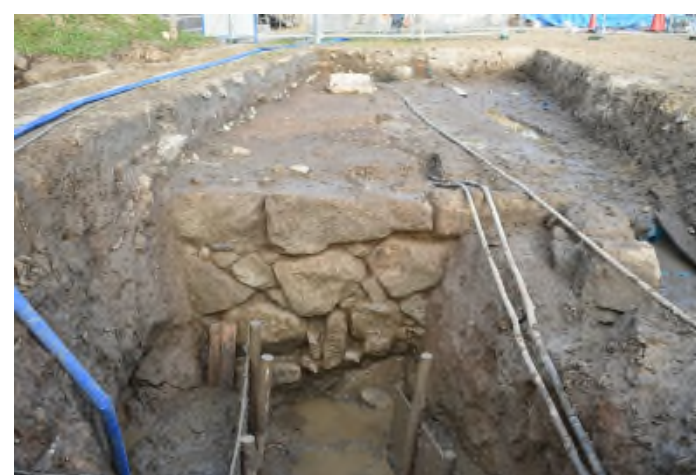
写真4 調査区2 菅生曲輪北側堀石垣（西から）

堀石垣は過去の調査で確認されていない最下部（根石や胴木の有無等）を確認することを目的とし、石垣高さ2.0m付近まで確認したが、湧水により調査が困難であり最下部は未確認である。

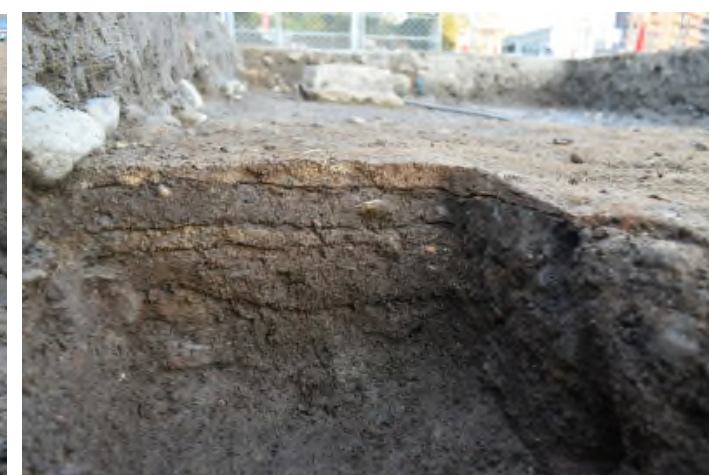
写真5 調査区2 道路遺構断面（西から）

道路遺構の表層は明褐色土が硬化した面で、その範囲は枡形門前から堀石垣の手前2.0m付近まで広がっていることが確認された。道路遺構としては、表層の硬化面の下に2層の薄い整地層が確認され道路構築時の地業（基礎工事）の状況が分かる。

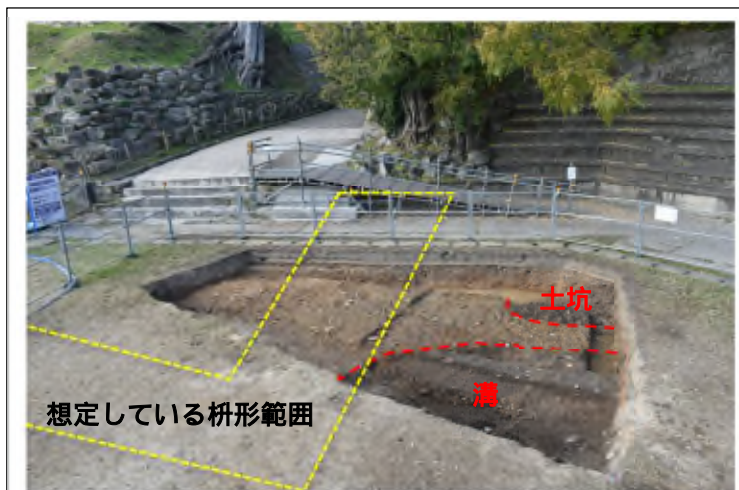
写真3 調査区1 全景（南から）

調査区北東部で近世後期の土坑状の遺構を確認したが、平成26年度調査で確認した溝の延長部であるかは不明。溝延長部であった場合、ここで収束しており枡形外周を囲うものではないことになる。またこの遺構の南側に溝状の遺構を確認した。これは平成12年度の調査でも確認された

遺構の続きであり、当時の調査ではこの溝の立ち上がりが明確に捉えられておらず、幅や遺構の性格については不明。現状では東に湾曲して調査区外へ延びることから、これも枡形に伴う遺構とは言い難い。

仮に枡形が絵図に描かれるような石垣基礎上に土塀を構築するのであれば、石垣の残欠や石材を抜き取った際に残る痕跡がないかと考え精査したが、そうした痕跡は見当たらなかった。なお、これまでの調査で枡形門の礎石を標高16.0m付近で確認しており、今回の遺構検出も同レベルで行っているため、枡形基礎部分が後世の大規模な攪乱を受けたために痕跡が失われたとも考え難い。

枡形想定範囲のうち、枡形東辺の未調査部分に調査区を設定した。平成26年度調査で確認された溝が枡形の外周である可能性があるため、この溝の想定延長までを含む範囲を調査区とした。
