# 岡崎城跡菅生曲輪枡形発掘調査 現地説明会資料 (H29.12.2)

岡崎市教育委員会

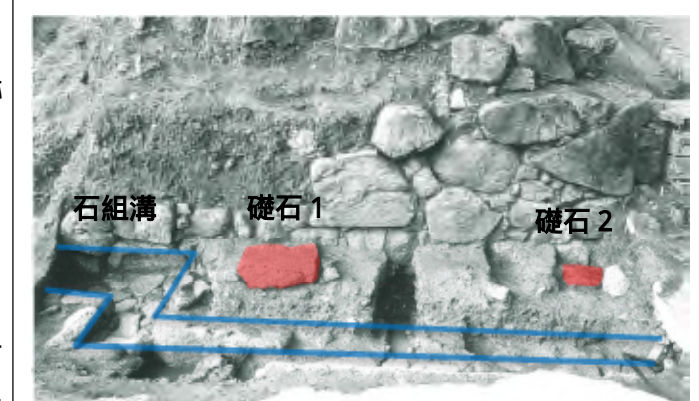
写真1 H19年度調査 枡形門礎石(南から)

- ・枡形門の北側の礎石を2石確認。礎石の大きさや配置、絵図の検討からは高麗門形式が想定される。

- ・枡形門の南側礎石のうち控柱礎石を1石確認したが、本柱の礎石については確認できなかった。
- ・平成19年度で確認された礎石2石と合わせて考えられる枡形門の規模は礎石の中心間で計測すると、間口(桁行)4.3m、梁行2.4mとなり、「書上文書」に記載された数値とは一致しない。

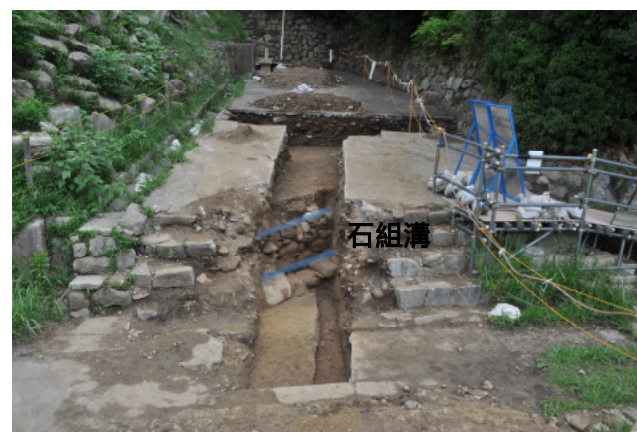
写真2 H26年度調査 枡形・切通し（南から）

- ・切通しの通路部分は現状では緩やかなスロープ状の傾斜となっているが、絵図で破線（階段）で表現されるように調査でも石段が確認された。石段は切通し中央部付近の調査区では6段分が確認された。
- ・切通しの東側石垣の下端沿いには石組溝が構築されているが、切通しが枡形付近にさしかかるあたりで切通しを横断し、平成19年度調査で確認された石組溝に至ることがわかった。

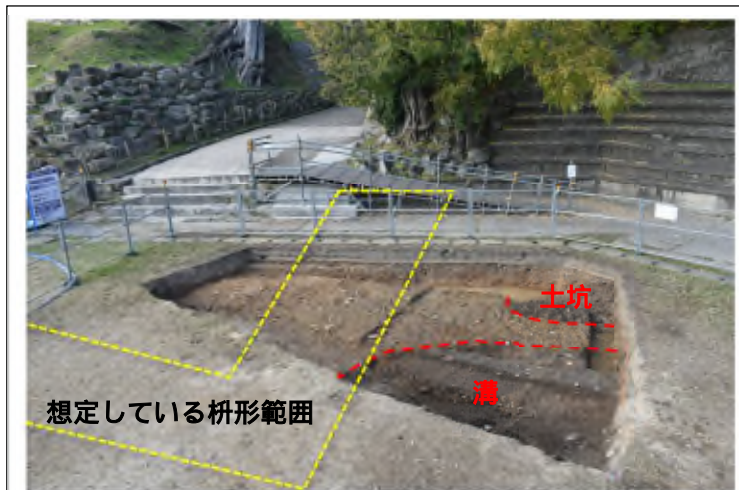
写真3 調査区1 全景（南から）

調査区北東部で近世後期の土坑状の遺構を確認したが、平成26年度調査で確認した溝の延長部であるかは不明。溝延長部であった場合、ここで収束しており枡形外周を囲うものではないことになる。またこの遺構の南側に溝状の遺構を確認した。これは平成12年度の調査でも確認された

遺構の続きであり、当時の調査ではこの溝の立ち上がりが明確に捉えられておらず、幅や遺構の性格については不明。現状では東に湾曲して調査区外へ延びることから、これも枡形に伴う遺構とは言い難い。

仮に枡形が絵図に描かれるような石垣基礎上に土塀を構築するのであれば、石垣の残欠や石材を抜き取った際に残る痕跡がないかと考え精査したが、そうした痕跡は見当たらなかった。なお、これまでの調査で枡形門の礎石を標高16.0m付近で確認しており、今回の遺構検出も同レベルで行っているため、枡形基礎部分が後世の大規模な攪乱を受けたために痕跡が失われたとも考え難い。

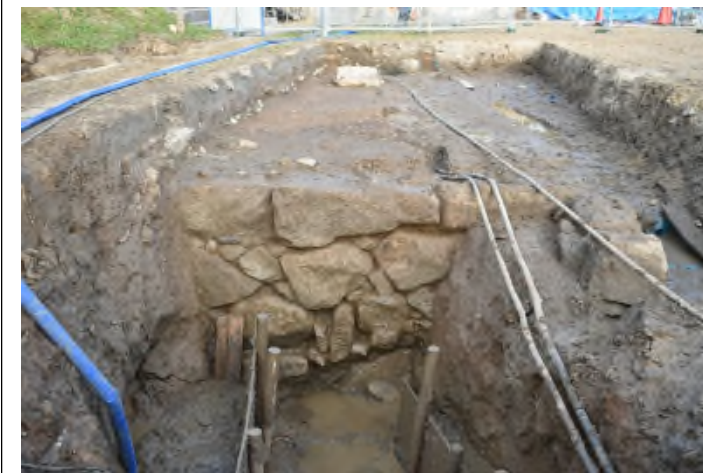
写真4 調査区2 菅生曲輪北側堀石垣（西から）

堀石垣は過去の調査で確認されていない最下部（根石や胴木の有無等）を確認することを目的とし、石垣高さ2.0m付近まで確認したが、湧水により調査が困難であり最下部は未確認である。

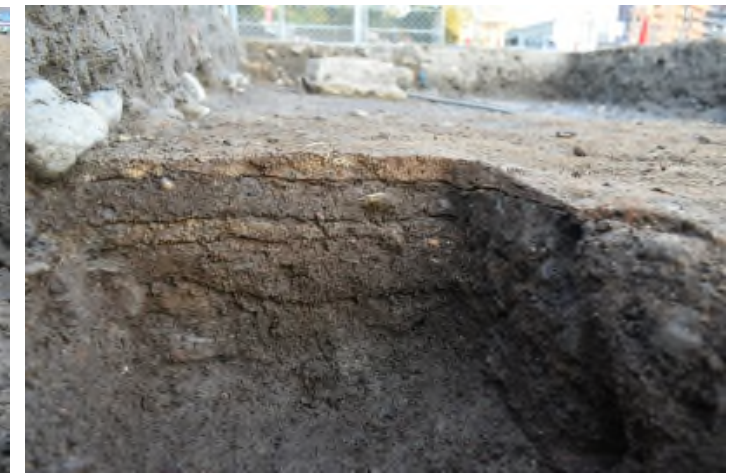
写真5 調査区2 道路遺構断面（西から）

道路遺構の表層は明褐色土が硬化した面で、その範囲は枡形門前から堀石垣の手前2.0m付近まで広がっていることが確認された。道路遺構としては、表層の硬化面の下に2層の薄い整地層が確認され道路構築時の地業（基礎工事）の状況が分かる。
