岡崎城跡清海堀発掘調査 現地説明会資料 (R2.2.1)

【発掘調査】令和2年1月14日～令和2年2月28日(予定) 調査面積約120㎡(予定)

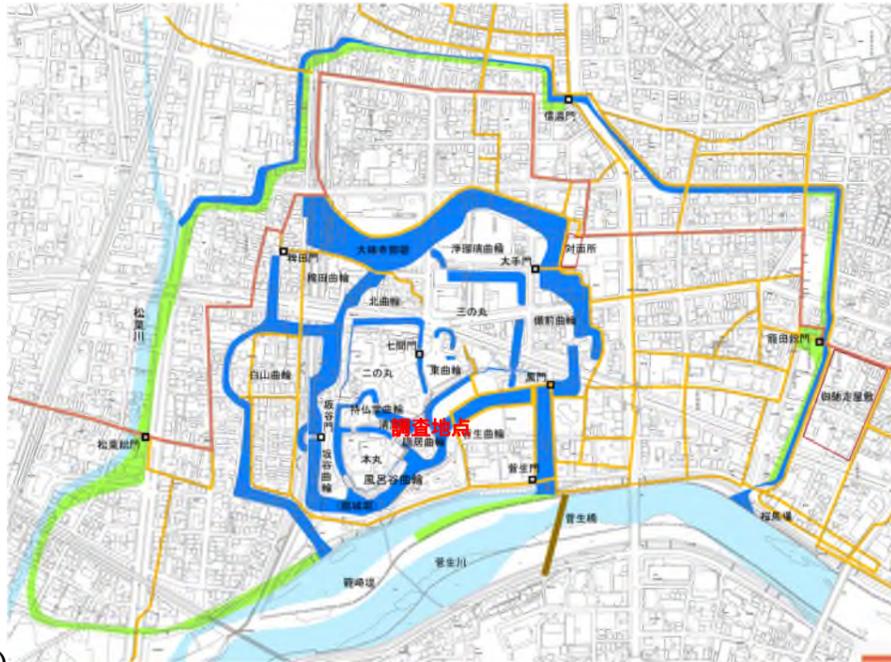
図1 岡崎城郭図と調査地点

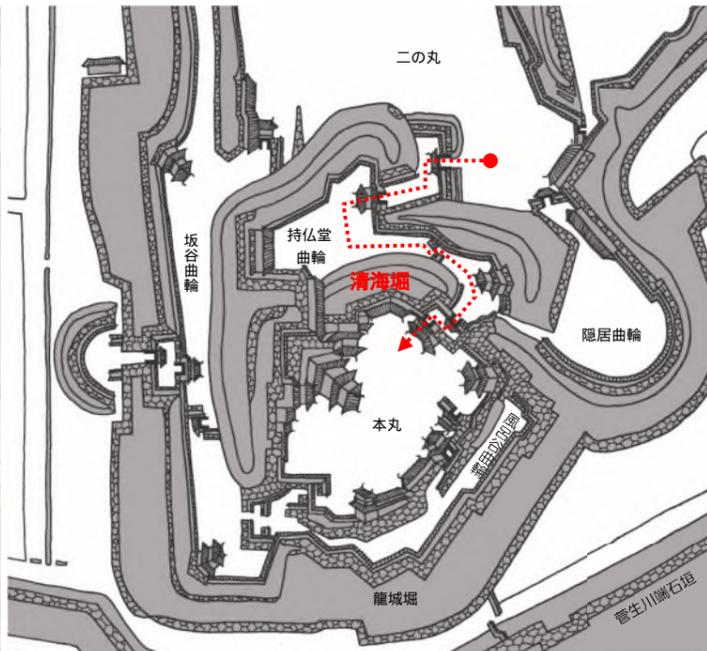
図3 本丸周辺の縄張り
 曲輪 ■ 堀・建物等 - - - 二の丸から本丸へのルート

岡崎城の本丸は河岸段丘の先端に立地し、本丸南側は段丘下の風呂谷曲輪を挟んで龍城堀(水堀)が廻る。一方、本丸北側は地続きの段丘のため、深い空堀で区画して幾重にも重なる曲輪を造り出している。清海堀は本丸と持仏堂曲輪を隔てる大規模な空堀で、岡崎城の最初の築城者、西郷頼嗣の法名「清海入道」に因み「清海堀」と呼ばれている。

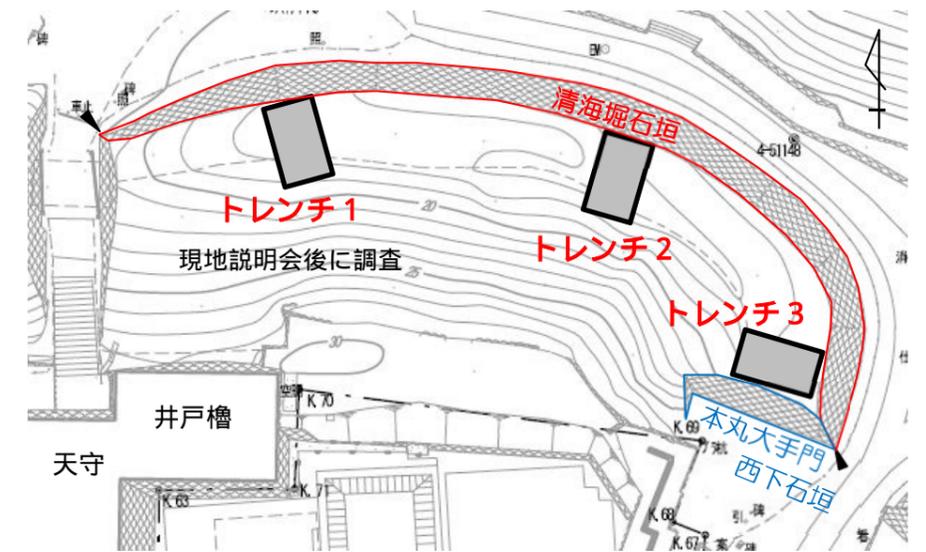
図4 トレンチ配置図

現在の堀底は長年の堆積物により埋没していると考えられることから、本来の堀底の形状ではない可能性がある。同様に石垣も基底部分が埋没している可能性がある。また石垣には修築の痕跡も認められるが、埋没部での状況は不明である。このため、以下のことを目的に調査を実施している。

- 堀底の形状の確認。
- 堀内の堆積状況の確認。
- 石垣基底部分(根石)の確認。
- 堀内からの出土遺物による堀や石垣の構築年代の確認。

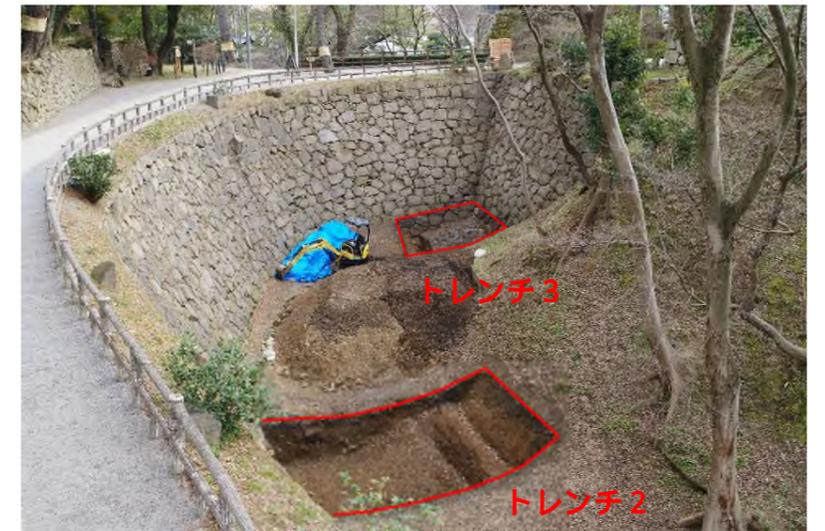
写真1 調査区遠景(北西から撮影)

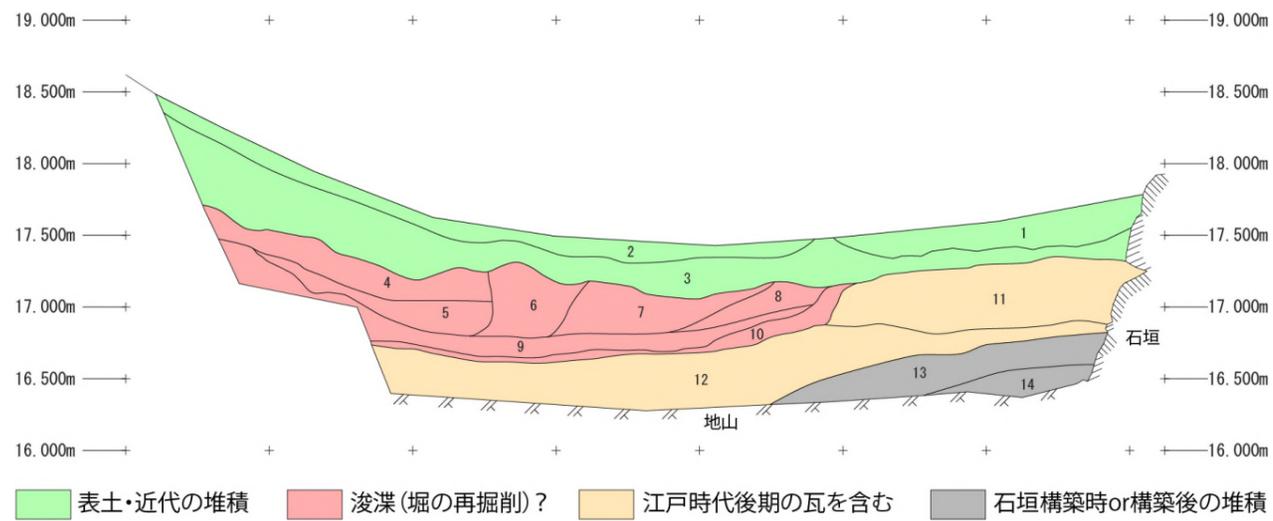
図5 トレンチ2断面図(調査区西壁) S=1/50

- 堀底は礫層の地山であることから、本来地続きの段丘であった部分を開削して清海堀が構築されたことをあらわしている。また、堀の形状は堀底が平らな「箱堀」であることが分かった。

- 堀底中央部付近は地山の直上に江戸時代中期から後期にかけての瓦を多く含む土が堆積している。(図5)
- 堀内の堆積を一度除去した後に瓦を含む土で埋めた(埋まった)可能性があるが、その原因は不明。

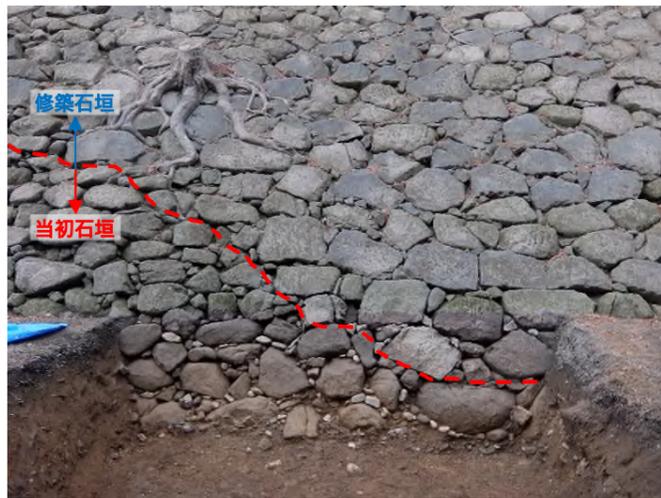
写真2 石垣全景

- 石垣は現況でも積み直しのラインが確認されていたが、埋没部の状況からは石垣の修築が基底部分までは及んでいないことが分かった。(写真2)
- 石垣修築時の基軸として当初に築かれた石垣の根石をそのまま用いた可能性がある。

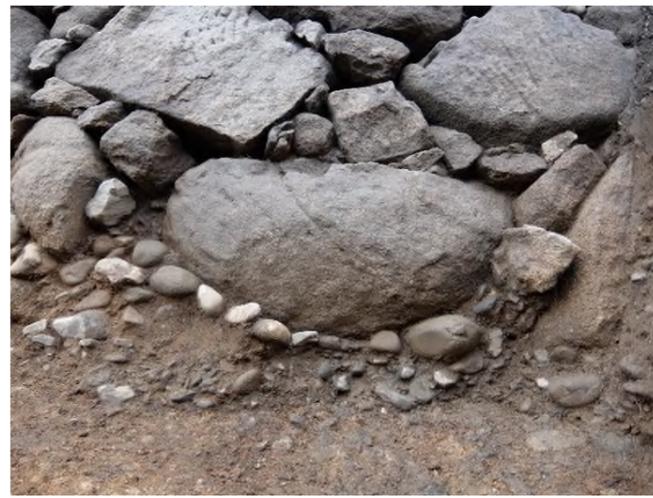
写真3 根石の設置状況

- 石垣は地表面から約1.5m埋没していた。根石から天端石までの高さは約9.5mとなる。
- 箱堀の平らな堀底に根石を据え付けており、根石を据えるための地山の掘り込みは認められなかった。根石下部に調整用の礫を挟み根石を据えるものがある。(写真3)

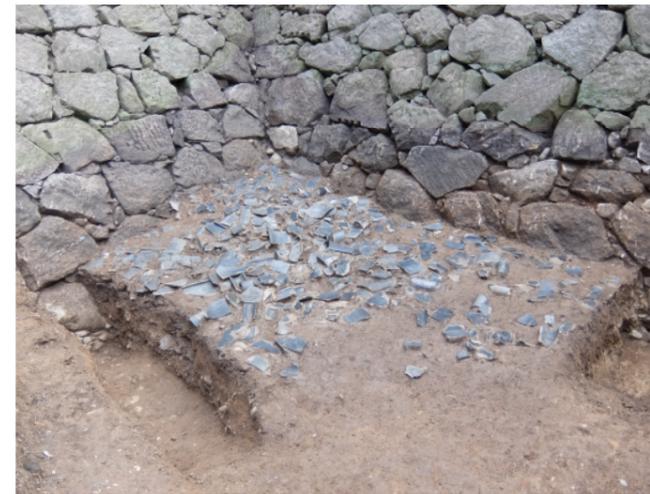
写真4 堀内の瓦溜り

・石垣入隅部分に大量の瓦を含む層が厚く堆積していた。トレンチ2同様に、一度堀内の土を除去した後には瓦を含む土で埋めた可能性がある。(写真4)

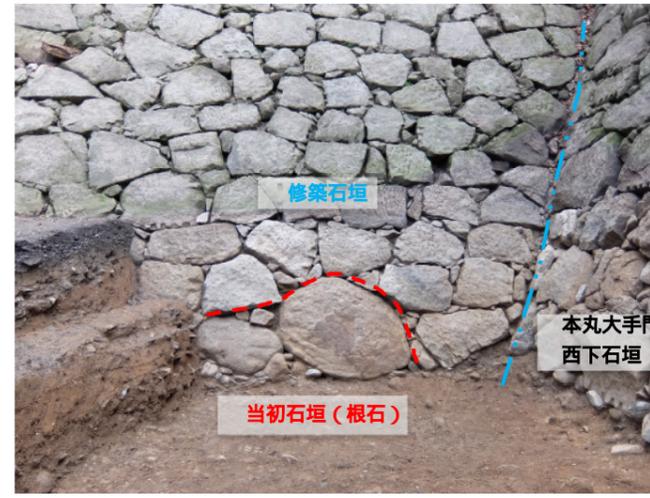
写真5 根石の状況(西から)

・石垣は地表面から約1.5m埋没していた。トレンチ2から続く石垣の根石は当初に築かれた石垣の石材(自然石)であるが、入隅部の1石のみ修築時の石材(矢穴のある割石)が根石となっている。また、入隅部で折れた本丸側の石垣(本丸大手門西下石垣)は矢穴のある石材を根石から使用しており、清海堀の当初石垣よりも新しい時期に基底部から構築されたと考えられる。(写真5)

・入隅部では本丸大手西下石垣に突き当たるように清海堀の修築石垣が築かれていることから、構築の順序としては、清海堀当初石垣(根石のみ) 本丸大手門西下石垣 清海堀修築石垣が想定される。(写真5)

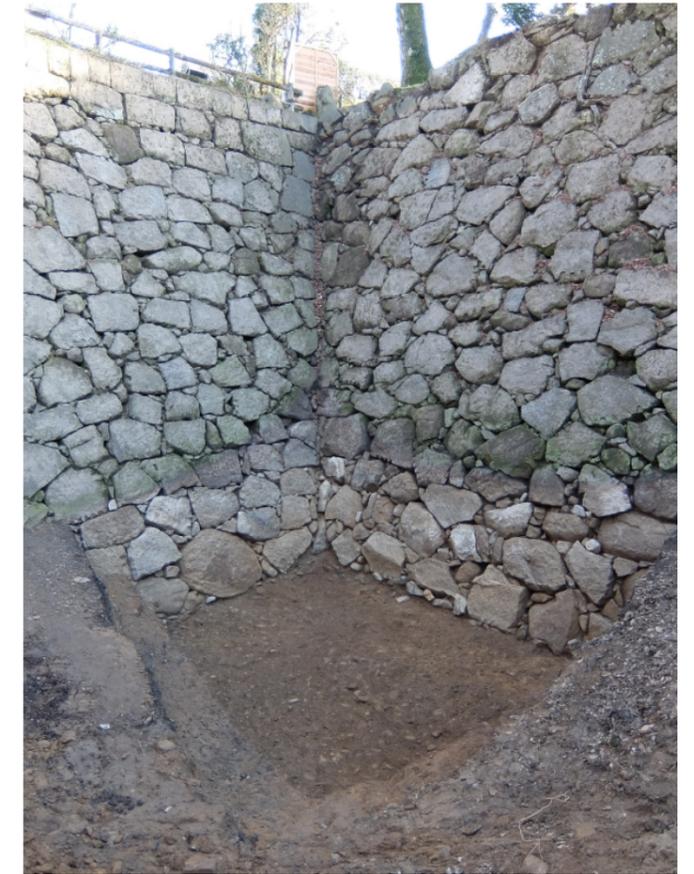
写真6 石垣全景

- ・清海堀石垣は一連ながらも、西側は自然石を使用した構築当初の石垣であり、東側は矢穴のある割石を使用した修築石垣に分けることができる。今回の調査により修築石垣の基底部に当初石垣の根石が残ることがわかったことで、当初に築かれた石垣の範囲が清海堀全域に及ぶことが判明した。また修築石垣は当初石垣の根石を基軸に積み直した可能性が指摘できる。
- ・当初石垣はその形態から、17世紀末の田中吉政城主時代に構築されたものと考えられる。また修築石垣は江戸時代中期以降のものと考えられるが、詳細な時期については今後の検討課題である。
- ・トレンチ3で大量に出土した瓦には家紋瓦が多く含まれていた。また輪違紋の鬼瓦が発掘調査では初めて見つかるなど、新たな資料が蓄積された。

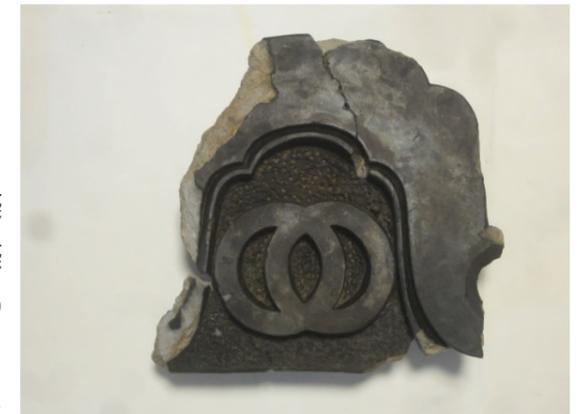
写真7 鬼瓦(輪違紋)

・大量の瓦溜りから沢瀉紋(水野家)、輪違紋(後本多家?)の軒丸・軒平瓦などが出土した。鬼瓦についても複数個体見つかり、輪違紋の鬼瓦が初めて出土した。(写真7・8)

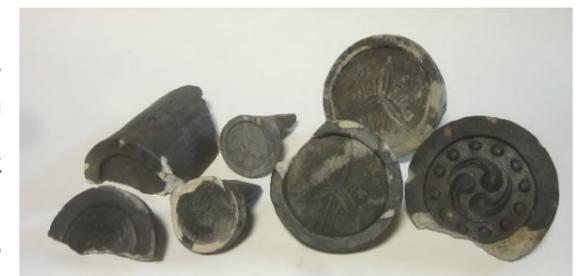
写真8 軒丸瓦(輪違紋・沢瀉紋・三巴紋)
