# 岡崎城跡菅生曲輪枡形発掘調査 現地説明会資料（H29.12.2）

岡崎市教育委員会

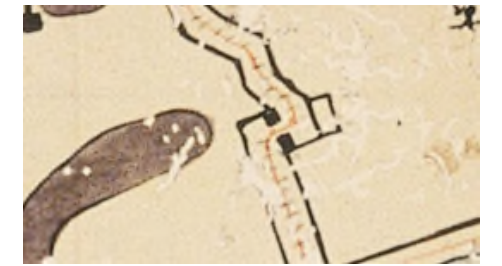
図2 前本多家時代

城内道路が朱書きされた絵図によれば、虎口と考えられる「折れ」が確認できる。門と思われる表現もあり、江戸時代初めからすでに虎口を備えていたことが分かる（図2）。

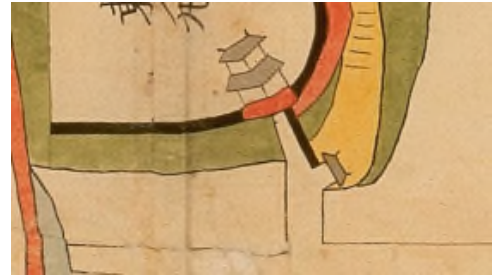
図3 水野家時代（1762 写し）

水野家時代の絵図には虎口に門が描かれる。東隅櫓から門に向け堀が描かれるものが数点確認できる

が、構造としては不明である（図3）。

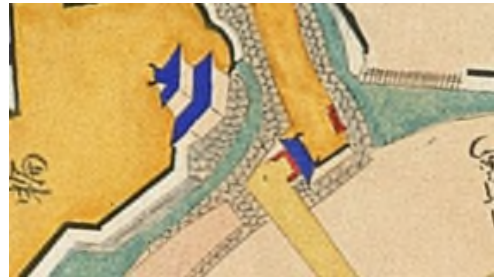
図4 後本多家時代

後本多家時代に描かれる虎口は枡形構造で描かれる。枡形は西面北寄りに門が位置し、西・南・東側に石垣及び上部に土堀が描かれる。切通し側（北側）には門や堀等の仕切りはない。枡形門をくぐった先には番所が描かれる（図4）。後本多家時代の絵図の表現は概ねこのような虎口形状で統一されている。

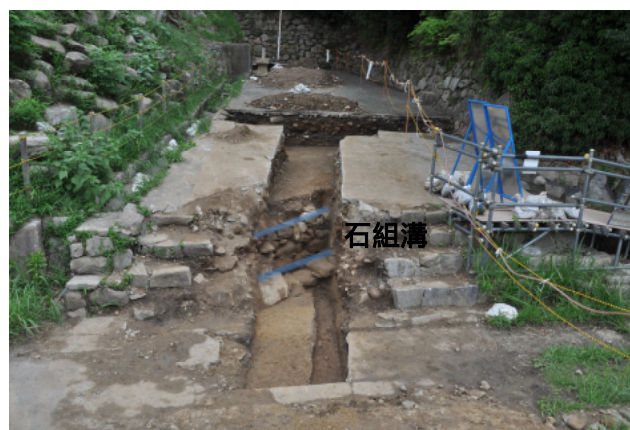
写真2 H26年度調査 枡形・切通し（南から）

- ・切通しの通路部分は現状では緩やかなスロープ状の傾斜となっているが、絵図で破線（階段）で表現されるように調査でも石段が確認された。石段は切通し中央部付近の調査区では6段分が確認された。
- ・切通しの東側石垣の下端沿いには石組溝が構築されているが、切通しが枡形付近にさしかかるあたりで切通しを横断し、平成19年度調査で確認された石組溝に至ることがわかった。
- 過去の調査まとめ
- ・枡形門の平面規模は礎石により想定が可能。
- ・門から延びる枡形の構造（石垣・土塀等）を示す明確な痕跡は確認されていない。
- ・切通しの石段、石組溝を確認。石組溝は枡形門礎石北側の内側から門前道路北側に延び、菅生曲輪北側堀に突き当たる。
- ・菅生曲輪北側堀石垣を確認。堀幅は収束部付近で約9.3m、深さは最大で2.15mまで確認。

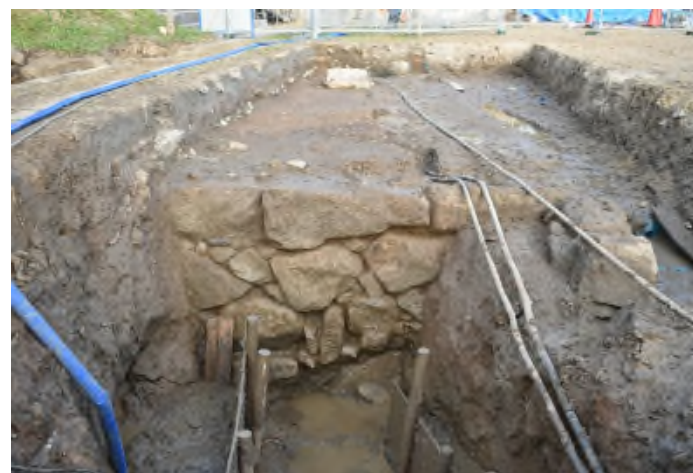
写真4 調査区2 菅生曲輪北側堀石垣（西から）

堀石垣は過去の調査で確認されていない最下部（根石や胴木の有無等）を確認することを目的とし、石垣高さ2.0m付近まで確認したが、湧水により調査が困難であり最下部は未確認である。

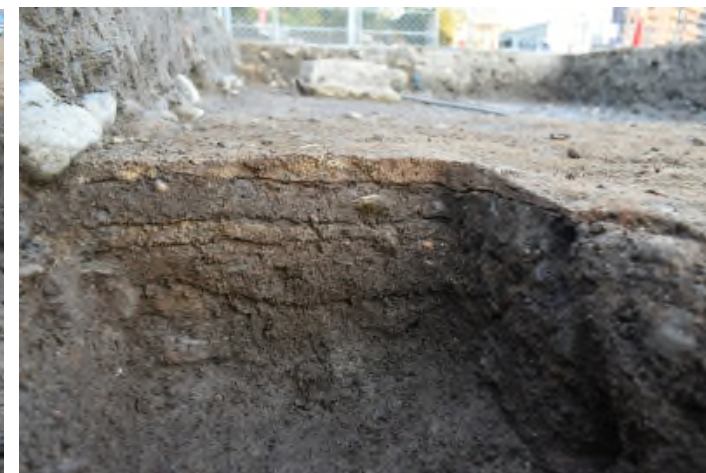
写真5 調査区2 道路遺構断面（西から）

道路遺構の表層は明褐色土が硬化した面で、その範囲は枡形門前から堀石垣の手前2.0m付近まで広がっていることが確認された。道路遺構としては、表層の硬化面の下に2層の薄い整地層が確認され道路構築時の地業（基礎工事）の状況が分かる。
