## 岡崎城跡坂谷曲輪発掘調査 現地公開説明資料（R3.3.6・7）

岡崎市教育委員会

【調査経緯】：岡崎市教育委員会では「岡崎城跡整備基本計画 - 平成 28 年度改訂版 - 」（H29.3）に基づき、岡崎城跡の整備を検討するための基礎となる岡崎城の城郭遺構について、積極的に調査研究を進めている。この調査研究の一環として、今回岡崎城跡坂谷曲輪の発掘調査を実施している。

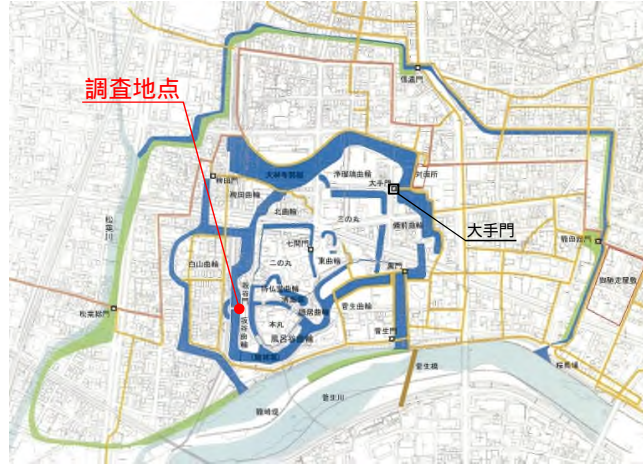
図 1 岡崎城郭図と調査地点

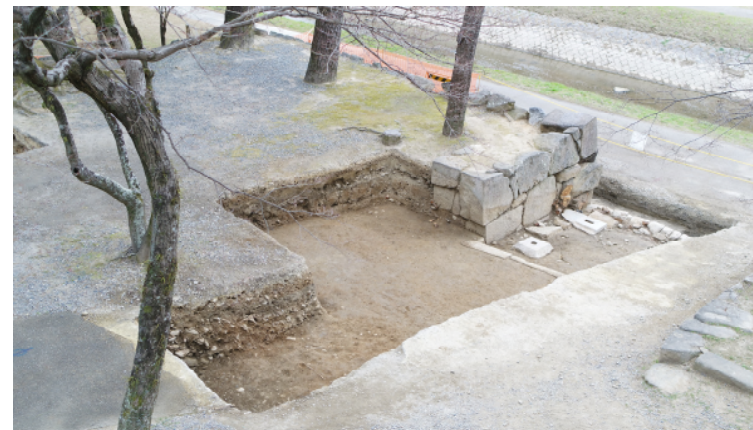
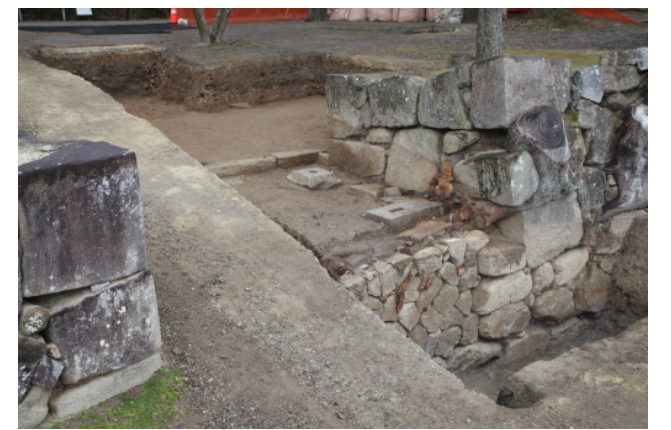
写真 2 トレンチ 1 全景（北東から）

写真 3 トレンチ 1 全景（北西から）

- 枡形の外門（高麗門）の礎石を 2 基確認した。外門の南側の礎石で、鏡柱と控柱の礎石にあたる。
- 礎石上面に残る加工痕跡から推測される柱材の断面形状は両柱とも方形で、寸法は鏡柱が 27cm × 42cm、控柱が 30cm 四方と考えられる。
- 礎石の中心には柱材を受けるホゾ穴があり、鏡柱は方形、控柱は円形を呈する。礎石の芯々間の距離は 1.86m を測る。
- 外門をくぐってすぐに石段が設置されており、蹴上（段差）は 10 cm 程度と想定される。
- 石段より先の枡形内の地面は 4 度前後の勾配で内門に向かいごく緩やかに登り傾斜となる。
- 書上文書（明和 7 年・1770）には「坂谷多門外冠木門 横内法一間三尺、男柱より扣柱迄一間、くゞり扉にあり」とあり、鏡柱と控柱の長さ 1 間は調査データともほぼ合致する。今回の調査区外ではあるが、横内法（間口）の 1 間 3 尺（約 2.7m）の位置にも礎石が残っている可能性が高い。
- 外門より先の土橋は削平され、伊賀川改修時に構築されたものと考えられる石垣を検出。ただし、枡形石垣下層部に食い込む大型の石材は土橋石垣の一部である可能性がある。

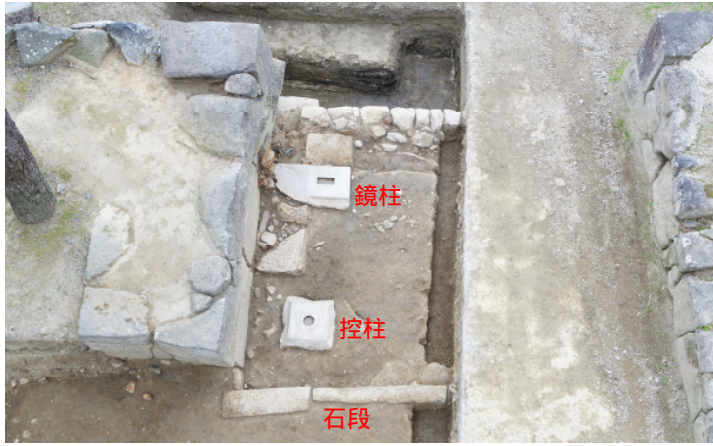
写真4 外門礎石、石段検出状況（上空から）

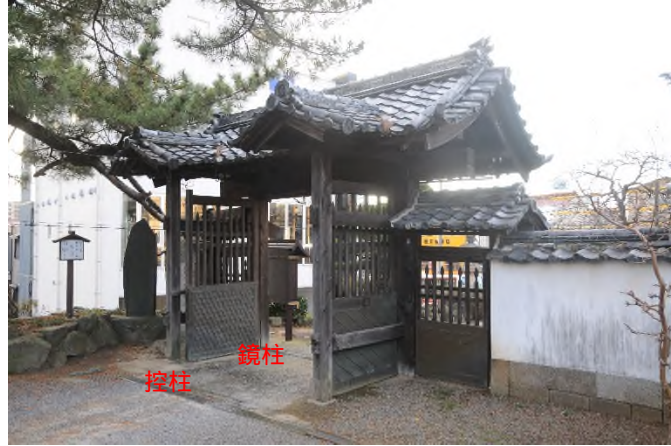
参考写真 岡崎城からの移築と伝わる善立寺山門（高麗門）

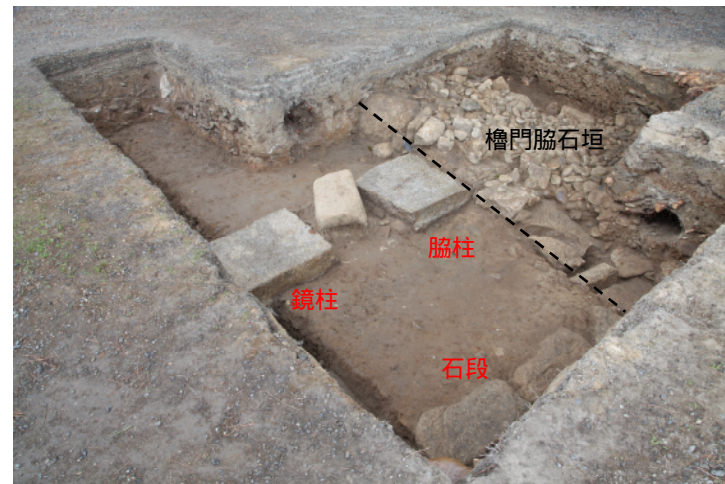
写真5 トレンチ6全景（北西から）

- ・枅形の内門（櫓門）の礎石を2基確認した。内門南側の礎石で、鏡柱と脇柱の礎石にあたる。
- ・脇柱礎石の南側には櫓門脇石垣の基底部分が確認された。
- ・書上文書（同前）には「坂谷多門両脇石垣高サ一間一尺五寸づつ」と記され、本来の石垣の高さは約2.3mであったことがわかる。門の建物規模に関する記載はないことから、今後の発掘調査により残る礎石を確認できれば門の正確な規模が明らかになるものと考えられる。
- ・内門手前には石段が設置されており、蹴上（段差）は10cm程度と想定される。
- ・内門手前の石段と外門直後の石段の天端レベルを比較すると内門側の地面の方が高く、その差は約50cmを測る。枅形内の地面が外門側から4度勾配で登ると内門手前の石段（蹴上10cmを含め）で高低差は解消されることから、枅形内にこれ以外の石段はなかったものと想定される。

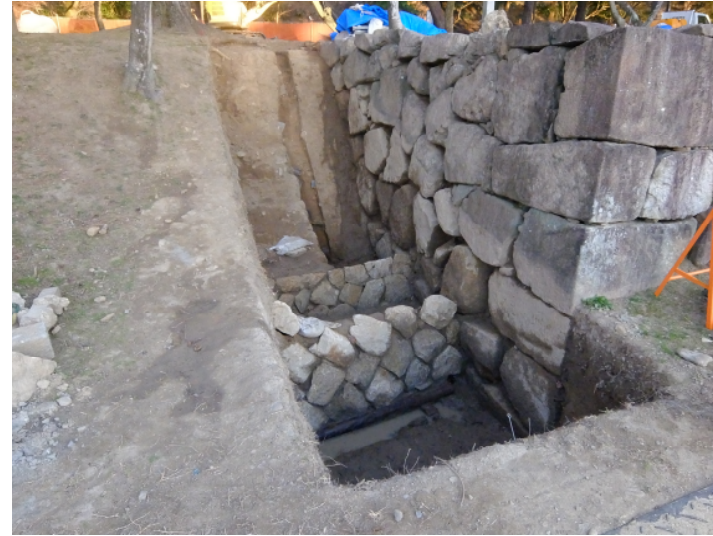
写真6 トレンチ2全景（北西から）

- ・坂谷曲輪西側の堀に面する腰巻石垣は確認されず、さらに下層に存在する可能性がある。
- ・堀へ向かう斜面地は瓦が出土する層が続くため、本来の法面であるかは判別できない。
- ・腰巻石垣よりも手前（伊賀川寄り）で近代の伊賀川改修時に構築されたと考えられる護岸石垣が2条検出された。間知石積み（均一な四角錐の石材を谷積みした石垣）であり、城内にも同様の石積みが散見される。城郭石垣ではないことは明らかで、伊賀川護岸や近代の公園整備で採用された石積みであることがわかる。

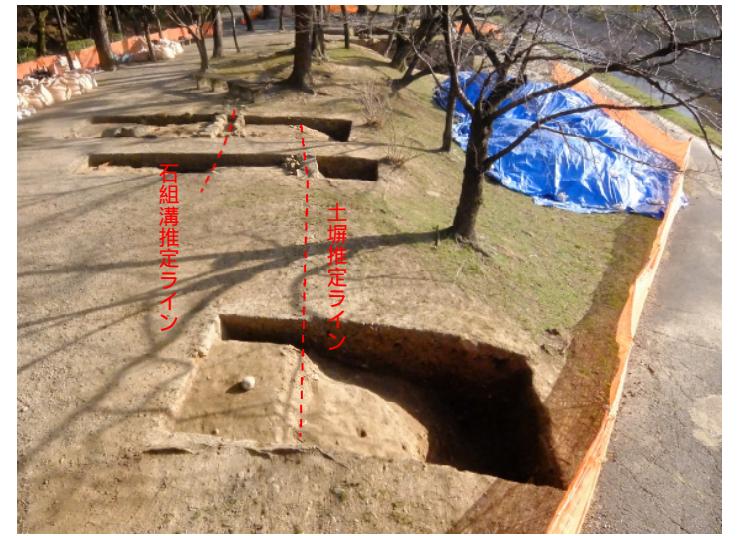
写真7 トレンチ3～5全景（北から）

- ・トレンチ3では現地表面に石組溝が露出していたが、トレンチ4へは続かなかった。
- ・トレンチ4では現地表面に土堀基礎の石材が露出していたが、トレンチ3へは続かなかった。
- ・トレンチ5では石組溝も土堀基礎石も確認されなかった。
- ・いずれのトレンチも現地表面と江戸時代の地表面に差がないことが想定されることから、近代の公園整備等により石組溝や土堀基礎石が抜き取られた可能性が高い。
- ・いずれのトレンチも西側では曲輪西側の堀（現伊賀川）に落ち込む斜面が確認されたが、傾斜は現在の斜面よりも急であることから伊賀川改修時等に土砂が嵩上げされた可能性がある。
