岡崎城跡天守台石垣 発掘調査公開中!!

~ 目指せ、天守台石垣の基礎構造解明! ~

天守台石垣の発掘調査

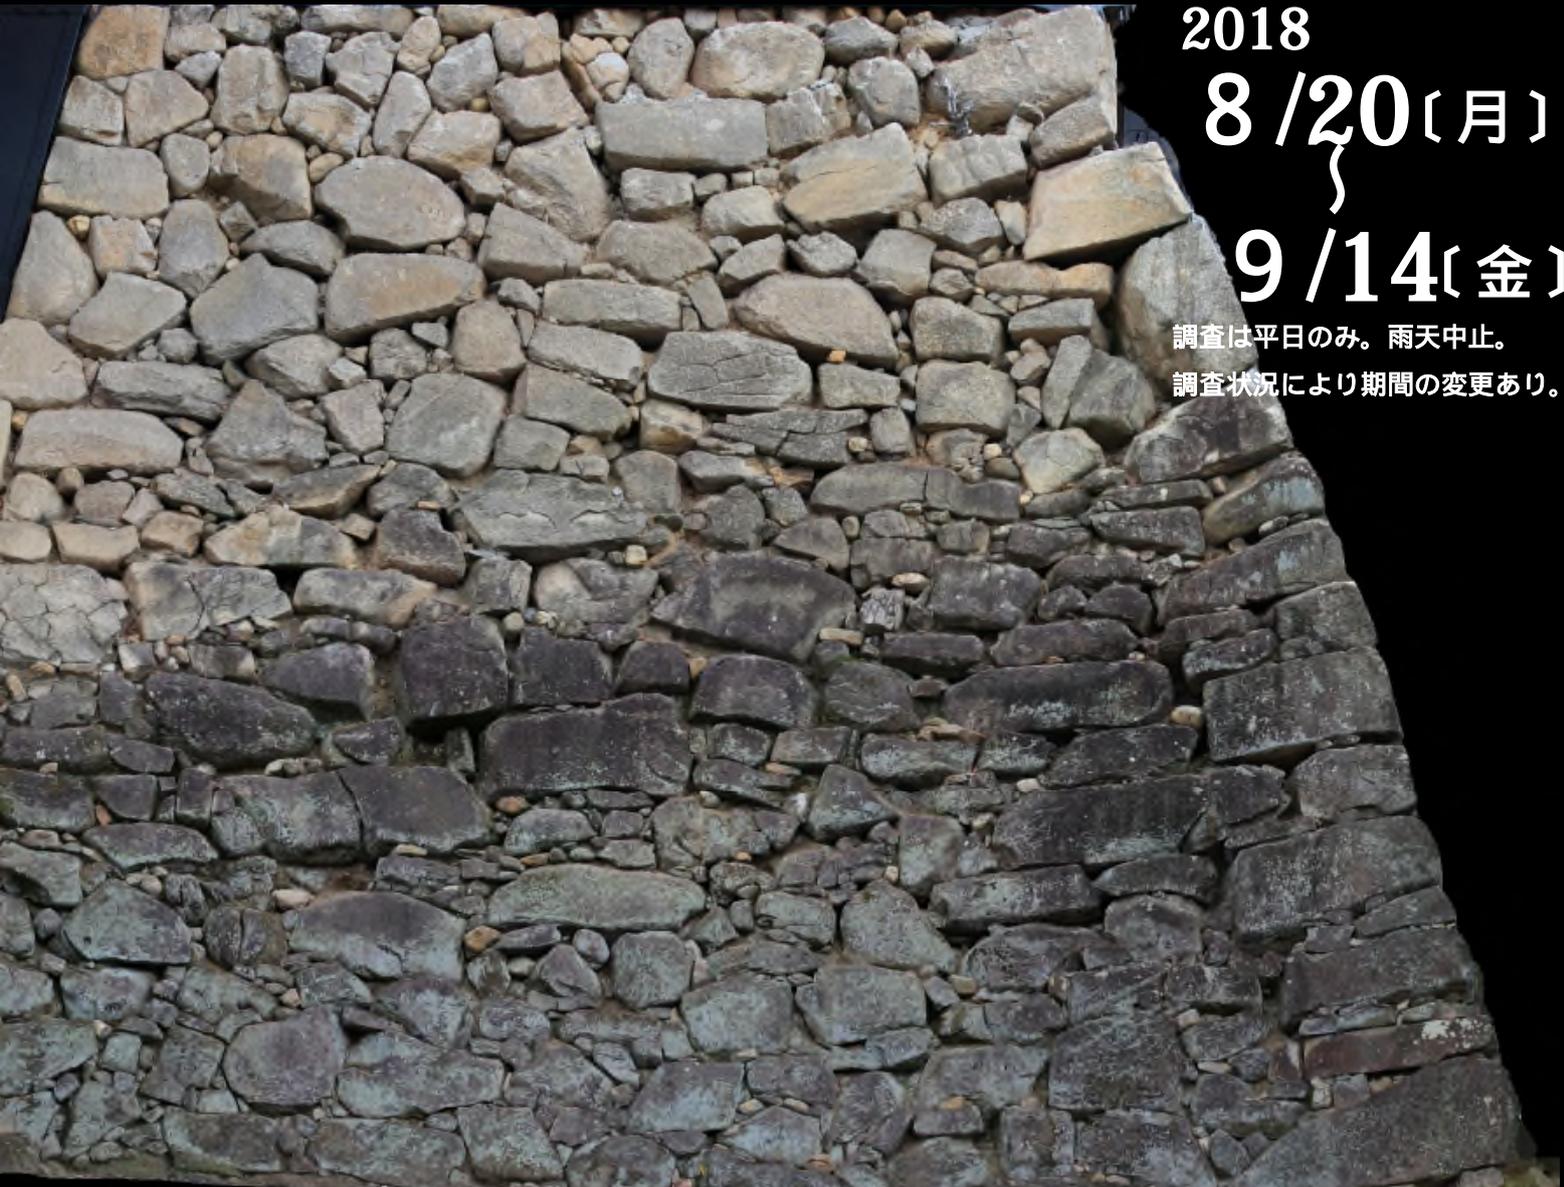
天守台石垣（南面）：城内で最も古い段階の石垣

天守台石垣については、石材に自然石のみを用いたもので、隅角部は算木積が未発達な段階であることから、田中吉政により築かれた初代天守の天守台といえ、城内で最も古い段階の石垣といえます。この天守台に2・3代目の天守が築造されています。

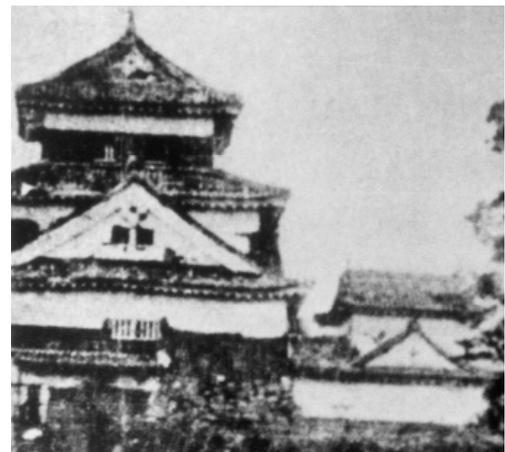
古写真にみる天守・井戸櫓(南から)

天正18(1590)年に岡崎城主となった田中吉政は、城郭拡張と城下町建設を進めます。その中で天守(初代)及び石垣の天守台の造営を行いました。しかしこの天守は地震による倒壊があり、元和3(1617)年に再建(2代目天守)されたと考えられています。また2代目天守の築造の際に天守の2方向に付櫓を設ける複合式の天守となりました。この2代目天守は明治初期の古写真に写るが、廃城令により取壊しを受けました。現在の天守は昭和34年に鉄筋コンクリート造で復興されたものです(3代目天守)。

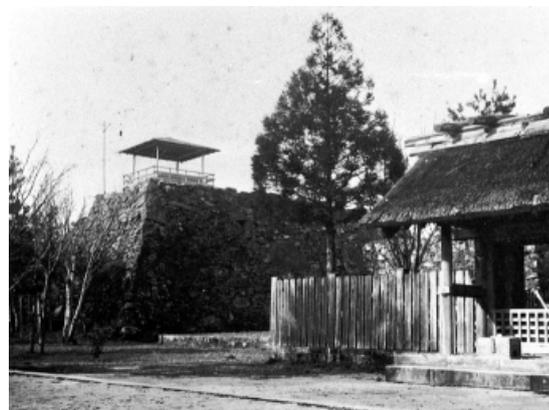
天守復興前の天守台石垣(南東から)

現状の天守台石垣は南面の最高所で高さ7.4mを測ります。一方、明和7(1770)年の「書上文書」(城主が松平氏から本多氏に交代する際の引継書)には「本城石垣高さ平地より四間五尺」と記されており、現在の高さに換算すると約8.8mの高さがあったこととなります。単純計算で現在の地面より下に1.4m分の石垣が埋まっていることとなります。
