# 岡崎市浸水実績図

〔 東海豪雨 〕

この地図は、時間雨量79mmを記録した平成12年9月の「東海豪雨」により発生した浸水実績を示すものです。  
浸水被害は、雨の降り方や土地利用の変化等により変わります。  
土地利用の際には、十分留意した計画としてください。

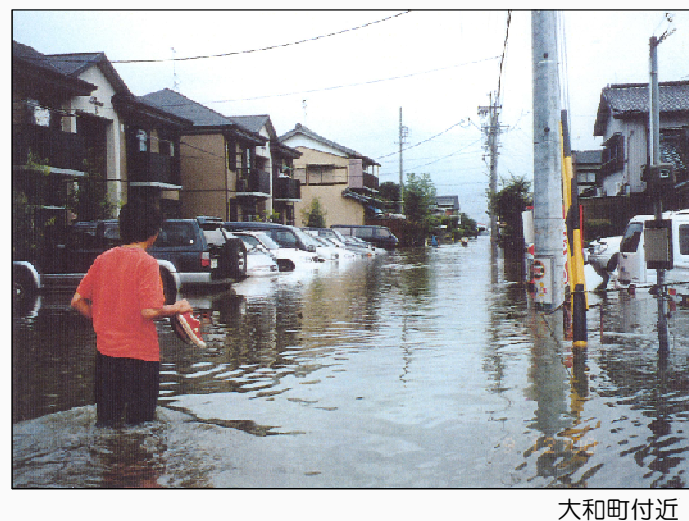
大和町付近

## ●災害状況写真

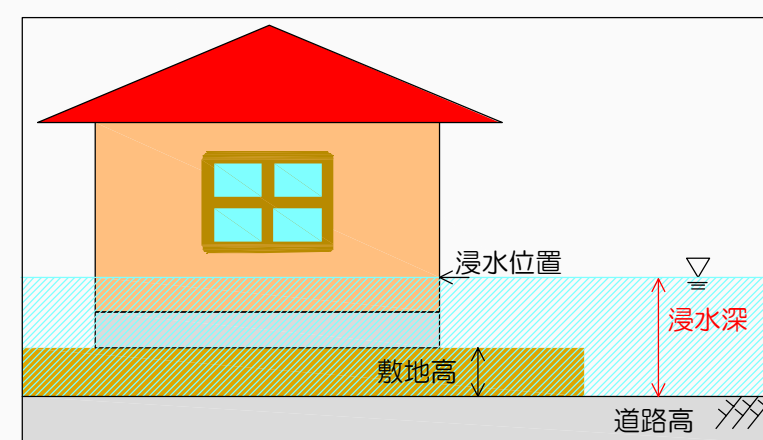
## ●浸水深測定方法

○この地図は東海豪雨の浸水被害報告、被害状況調査、分析資料等を基に作成したものであり、すべての浸水箇所を反映したものではありません。  
○道路冠水、農地冠水は表示されていない場合があります。  
○浸水深は道路路面からの高さで表示しているため、各戸で被害状況が異なる場合があります。  
○浸水深には誤差がある場合があります。
