医療事故情報収集等事業 「医療安全情報 No. 1 7 4」の提供について

No.174 2021年5月

## インスリン投与後の経腸栄養剤の未注入

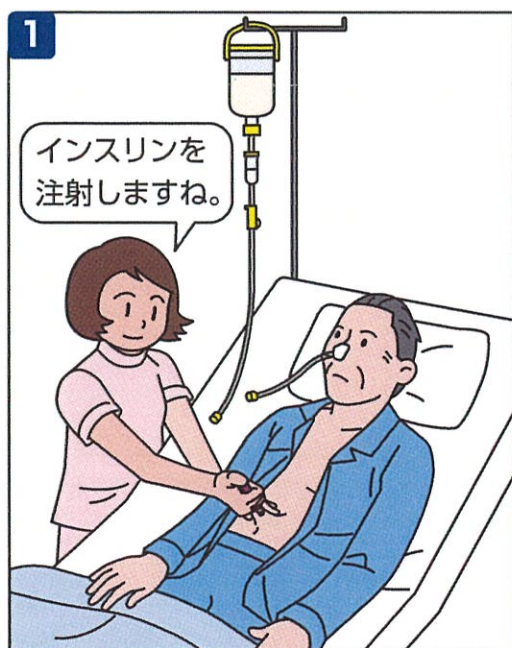
### 事例1のイメージ

**インスリン投与後、経腸栄養剤が注入されておらず、患者が低血糖をきたした事例が報告されています。**

看護師は、ノボラピッド注22単位を患者に皮下注射した後、経腸栄養剤の滴下を開始した。1時間30分後、シーツに経腸栄養剤が漏れており、接続部を確認すると、経腸栄養剤のルートを経鼻栄養チューブに接続していなかったことに気付いた。患者の血糖値が低下しており、20%ブドウ糖液を投与した。

- ・経腸栄養剤のルートを経鼻栄養チューブなどに接続したことを確認後に滴下を開始する。
- ・各患者へのインスリンと経腸栄養剤の投与について看護師間で情報共有する。
