# 岡崎城跡**天守台石垣** 発掘調査公開中!!

～ 目指せ、天守台石垣の基礎構造解明! ～

天守台石垣（南面）：城内で最も古い段階の石垣

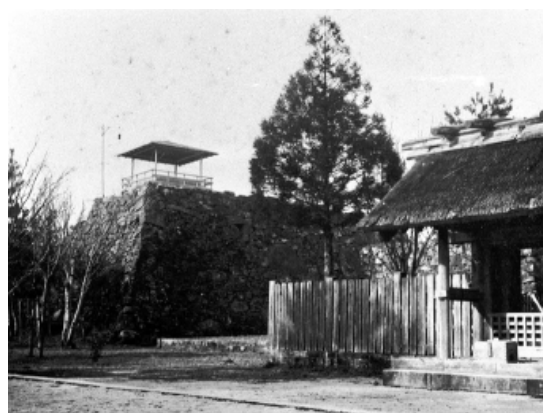
天守復興前の天守台石垣（南東から）

天守台石垣については、石材に自然石のみを用いたもので、隅角部は算木積が未発達な段階であることから、田中吉政により築かれた初代天守の天守台といえ、城内で最も古い段階の石垣といえます。この天守台に2・3代目の天守が築造されています。
