## 医療事故情報収集等事業 第 73 回報告書のご案内

## IV 再発・類似事例の分析

## 【2】酸素残量の確認不足（医療安全情報No.48：酸素残量の未確認、第2報No.146）

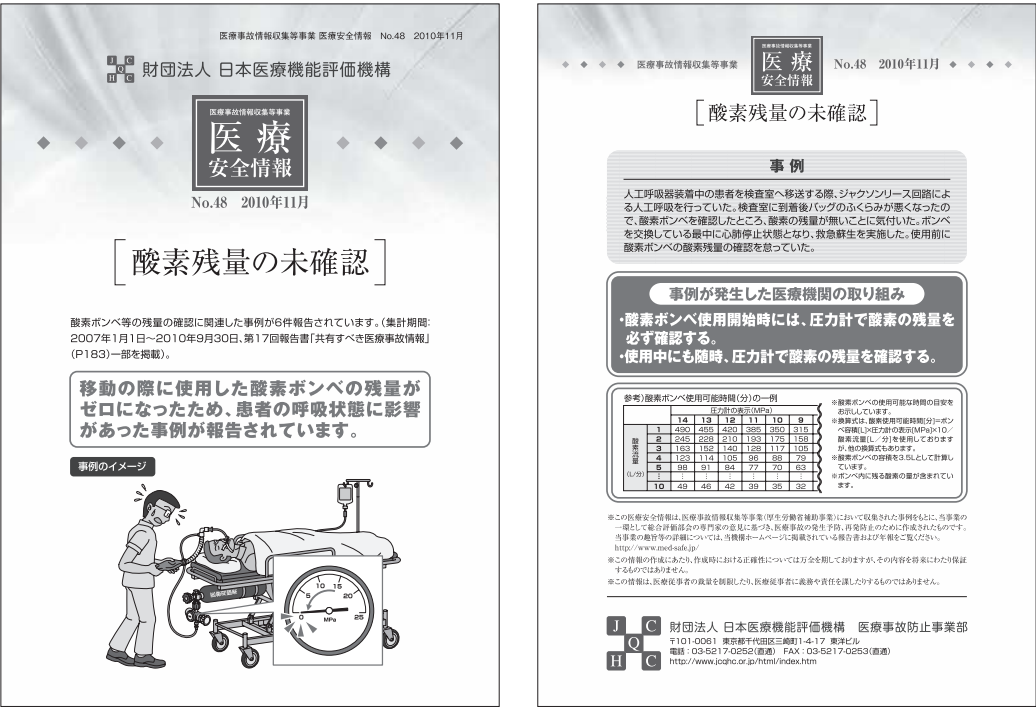
図表Ⅳ－２－２ 医療安全情報No.48「酸素残量の未確認」

医療安全情報No.48「酸素残量の未確認」（2010年11月提供）で、酸素ボンベ使用中に残量がゼロになったため、患者の呼吸状態に影響があった事例について注意喚起した。その後、第44回報告書（2016年3月公表）では、分析対象期間に類似の事例が報告されたことから、再発・類似事例の発生状況で取り上げた。さらに、医療安全情報No.146「酸素残量の確認不足（第2報）」（2019年1月提供）では、搬送時以外にも検査中や待ち時間に酸素ボンベを使用した事例を取り上げ、再び注意喚起を行った。

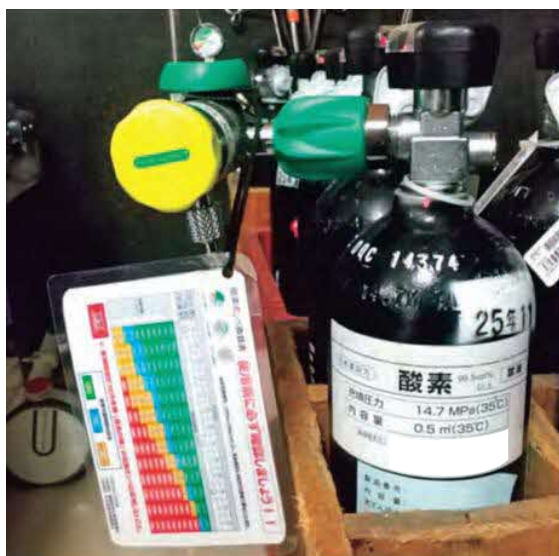
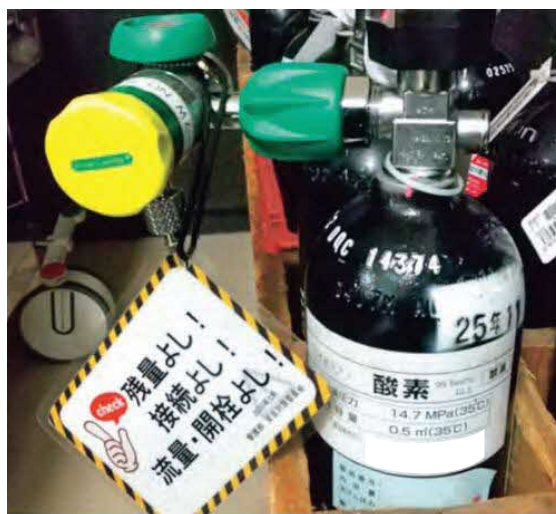
図表Ⅳ－２－２２ 酸素ボンベに使用可能時間早見表を設置した例

〈表面〉

〈裏面〉
