新西部学校給食センター概要

1 施設概要

場所	筒針町字池田87番地1
敷地面積	9,639.44㎡
構造	鉄骨造2階建
延床面積	5,032.99㎡
施設内容	調理室、下処理室、洗浄室、テストキッチン、会議室など
竣工	令和6年10月
供用開始	令和7年1月
提供校	小学校：8校（梅園・六名・矢作東・矢作北・矢作西・矢作南・城南・北野） 中学校：3校（矢作・矢作北・六ツ美北）
調理能力	8,000食/日

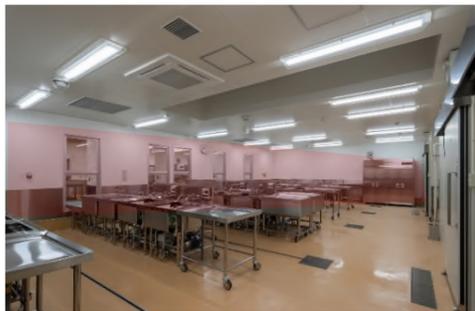
↑ 汚染作業区域（下処理スペース）を壁で区分け

- ～異物混入・食中毒のリスクを低減～
- 汚染作業区域（下処理室など）と非汚染作業区域（調理室）を壁などで明確に区分。
 - 食材の搬入から調理・配送までの動線を一方方向とすることで、交差汚染の防止など、安全・安心な給食の提供が可能。
 - 一部複数献立を実施し、調理時間の短縮を図る。

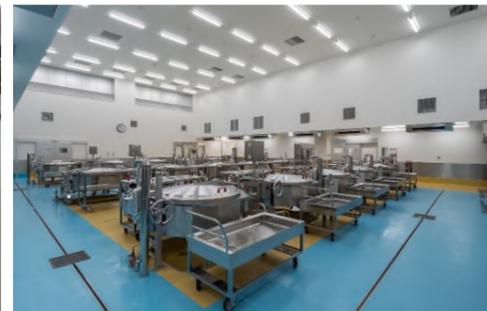
↑ 床材を色分けし作業区域を明確化

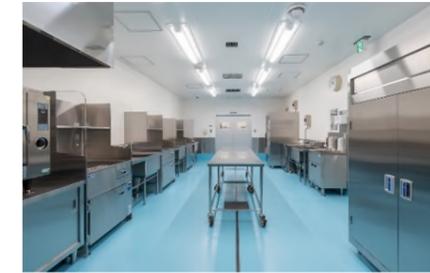
← 専用調理室

- 食物アレルギー対応食専用調理室の設置（120食/日）。
- 通常献立からアレルギーとなる食材（卵・乳）を除去し提供。

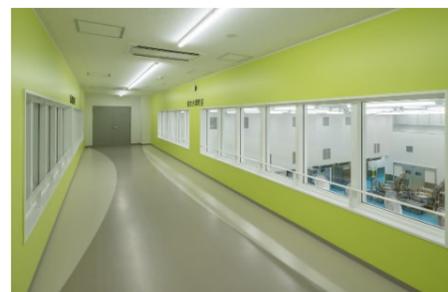
↑ 見学コーナー

- 調理室（煮炊き・和え物）の目視見学が可能。
- 見学コーナー付近に食育に関する情報掲示。
- テストキッチン・会議室を設置し、新献立の作成・研修会の実施。

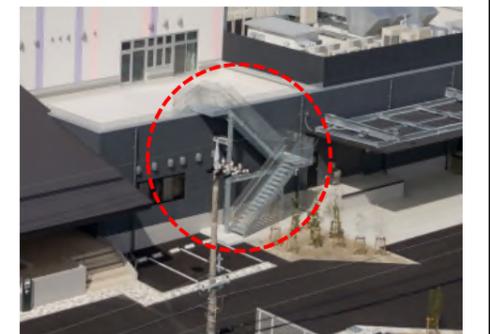
→ 2階への外階段

- 災害用備蓄倉庫を設置。
- 水害時に2階へ避難できる外階段を設置。
- 災害時や停電時においても72時間以上運転可能な非常用発電の設置。
