令和 6 年度提案事業 98  
岡崎市の観光物産を取り扱う売店の出店及び  
岡崎市の観光 P R の実施 記録写真

# 岡崎中央総合公園 点検報告書(浮橋)

検査日令和6年9月21日

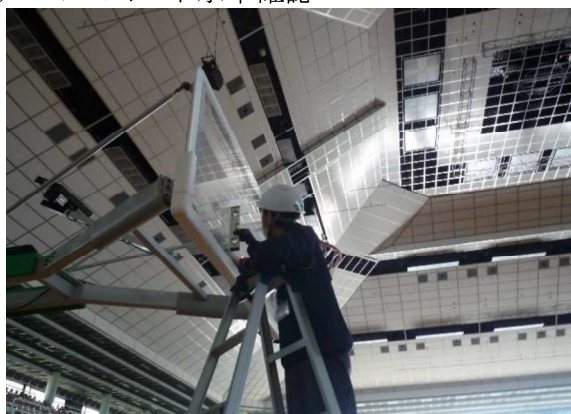
⑥ゴールリングの水平確認

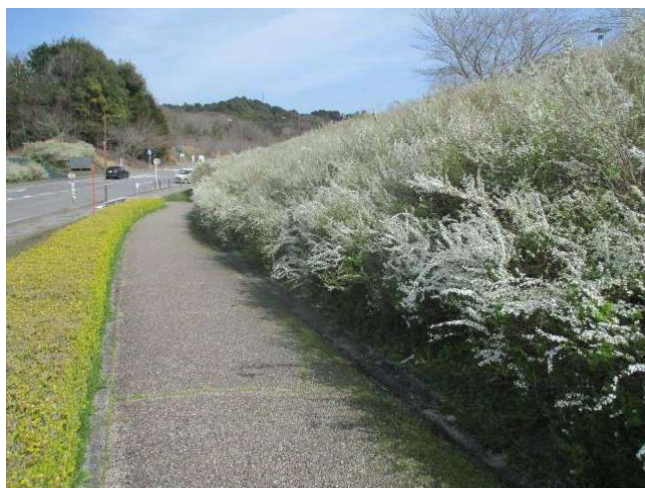
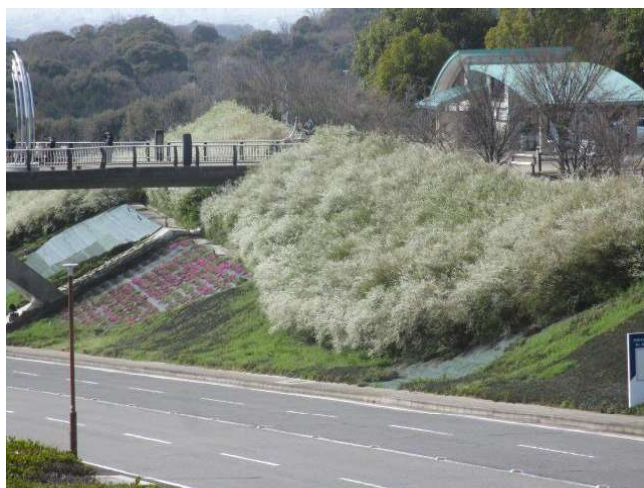
ユキヤナギ生育状況

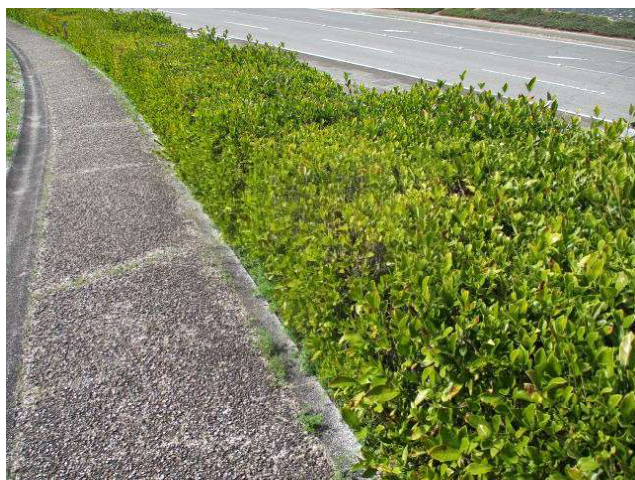
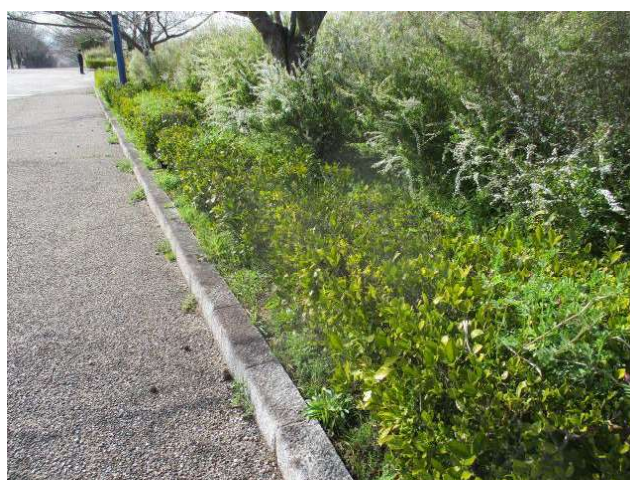
クチナシ生育状況
